# MONUMENTEN 19 – WACHT 75 NOORD-BRABANT

## INSPECTIE- RAPPORT 2024

NB4431\_2024\_12\_04  
Oude Kerk

# Inspectierapport

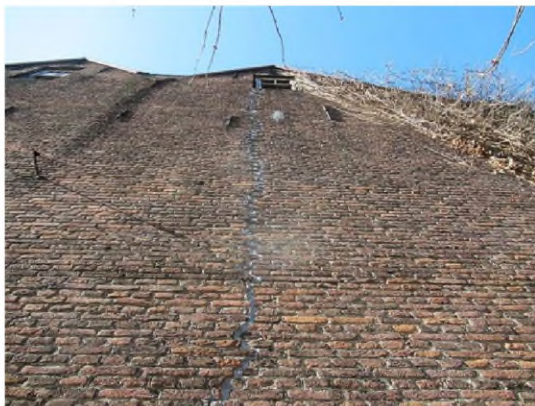
- Gevel no. 8 vertoont een doorlopende zetscheur. Zeer waarschijnlijk is het rechterdeel van de fundering enigszins verzakt. In het verleden is de zettingsscheur met een kit dichtgezet. Momenteel lijkt de zakking stabiel. Het is bij ons niet bekend of in het verleden een funderingsonderzoek heeft plaatsgevonden en/of de fundering is gestabiliseerd. Gevel no. 9 vertoont enkele zettingsscheuren.

*gevel no. 8: doorlopende zettingsscheur, welke bovenaan steeds verder uitwijkt (2022)*

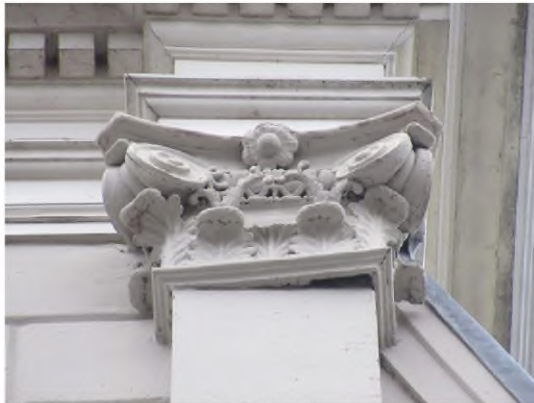
- Een profiellijst direct onder het kapiteel van de rechterzuil gevel no. 1 is enigszins ontzet.

gevel no. 1: profiellijst ontzet (2024)

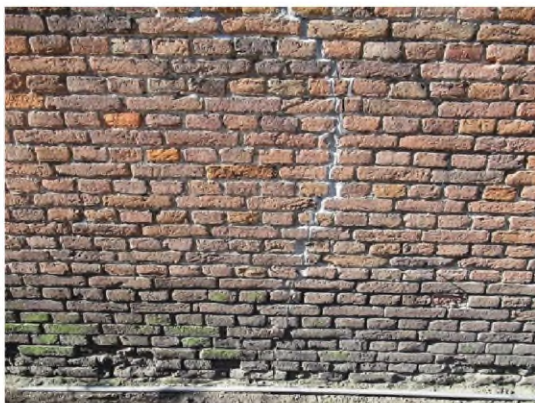
- Gevel no. 8 en 9 vertonen enkele doorlopende zetscheuren. De zetscheur in gevel no. 8 wijkt enigszins.

gevel no. 8: doorlopende zetscheur afgekit (2022)

- **Uitvoeringsjaar 2025. Buitenmetselwerk (baksteen) reinigen.**  
Oude begroeiing verwijderen.
- **Uitvoeringsjaar 2025. Buitenmetselwerk (baksteen) herstellen.**  
Scheurvorming in gevels herstellen. Hierbij roestvaststalen muurwapening (spiraalankers) aanbrengen (bv. Helifix of Spirofix). Scheur herstellen door het frezen van een sleuf in de lintvoeg, lengte ter weerszijden van de scheur 500 mm. Sleuf frezen tot een diepte van 40 mm zonder de stenen erboven en onder te beschadigen. Zonodig inslijpen met een dunne diamantzaag en verder handmatig uithakken, om beschadiging te voorkomen. Al het gruis grondig uit de sleuven zuigen en daarna schoonspoelen met schoon water zonder toevoeging van chemische middelen. Er mogen geen specieresten achterblijven. De sleuf en het aanliggende metselwerk royaal voorbevochtigen. Twee-componentenmortel volgens gebruiksvoorschrift leverancier aanbrengen in de sleuf. Bij sterke zuiging vooraf een primer aanbrengen. Roestvaststalen staaf in standaard kwaliteit roestvaststaal AISI 304 of AISI 316 in de mortel drukken, volgens gebruiksvoorschrift leverancier. Tweede laag mortel aanbrengen, waarbij er opgelet moet worden dat de staaf goed ingebed is in de mortel. Er voor zorgen dat minimaal 1,5 maal de hoogte van de voeg open blijft voor de normale voegmortel. Normale voegmortel aanbrengen nadat de twee-componenten mortel voldoende is uitgehard.

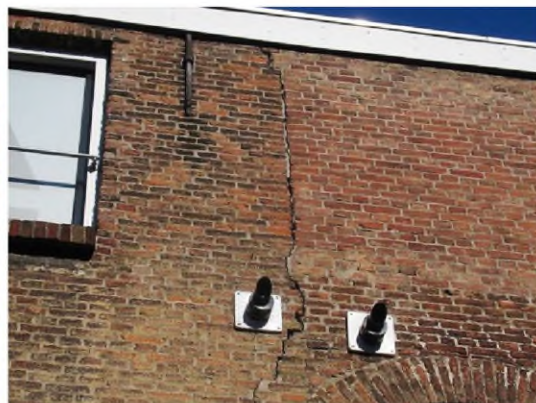
gevel no. 9: doorlopende zetscheur (2022)

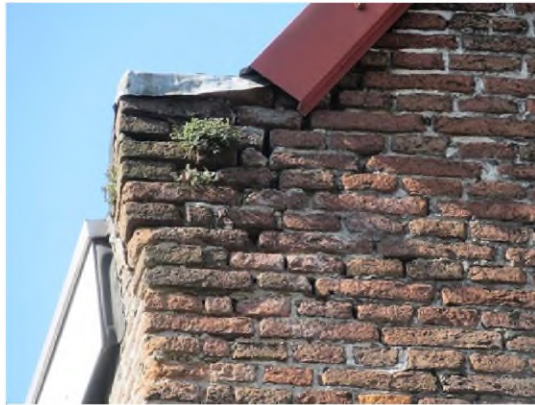
- De linkeraanzet en rechteraanzet van gevel no. 8 vertoont enkele losse bakstenen. Aan de binnenzijde, aansluitend met goot no. 7, is vochtdoorslag zichtbaar. Boven het rechterbuitenraamkozijn verdieping gevel no. 8 komt loszittend metselwerk voor.

*gevel no. 8: losgescheurde bakstenen gevelaanzet (2022)*

Kapotte, gescheurde, verpulverde en afwijkende bakstenen uithakken en/of uitboren. Het uithalen van de bakstenen dient strak en kantig te worden uitgevoerd, waarbij steeds gehele stenen in diepte of breedte verwijderd moeten worden. Bij steenswerk koppen tot een halve steen verwijderen. Al het gruis grondig uit de openingen zuigen en daarna schoonspoelen met schoon water zonder toevoeging van chemische middelen. Er mogen geen specieresten achterblijven. Waar baksteen verwijderd is, minimaal 1 werkdag ervoor royaal de opening en het omliggende metselwerk royaal voorbevochtigen. Voor het inboeten het muurwerk nogmaals bevochtigen door middel van licht vernevelen. Nadat het vocht voldoende in de steen getrokken is, mag pas begonnen worden met het inboeten van de baksteen. Inboeten van oude grondig schoongemaakte baksteen die qua formaat, structuur, kleur en hardheid aansluit op het omliggende metselwerk, waar kapotte, gescheurde en verpulverde baksteen verwijderd is. De baksteen vol en zat vermetselen, zodat rondom een goede aansluiting ontstaat met het omliggende werk. Na het inboeten de voegen 20 mm diep uitkrabben en alle uitpuilende baarden specie verwijderen en gesmette stenen schoonmaken. Het ingeboete metselwerk minimaal 3 werkdagen afschermen door middel van zeilen tegen zonlicht in verband met het afbinden van de metselmortel. Het ingeboete metselwerk nog 3 werkdagen, eenmaal per dag licht bevochtigen, maar zodanig dat geen kalkwaas op de steen

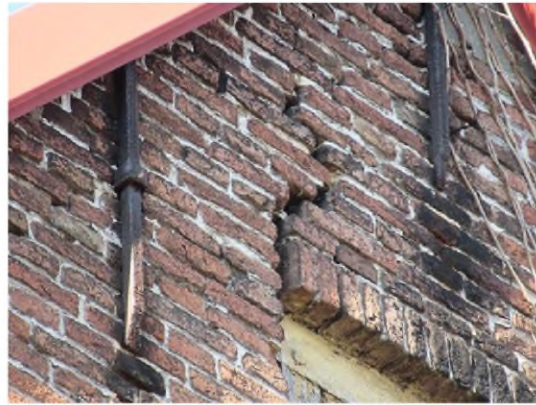
*gevel no. 8: gescheurd en loszittend metselwerk (2022)*

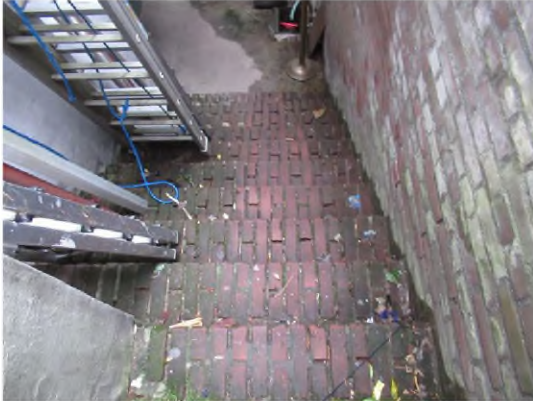
- Het voegwerk is plaatselijk flink uitgespoeld.

buitenruimte no. 2: uitgesleten voegwerk (2024)

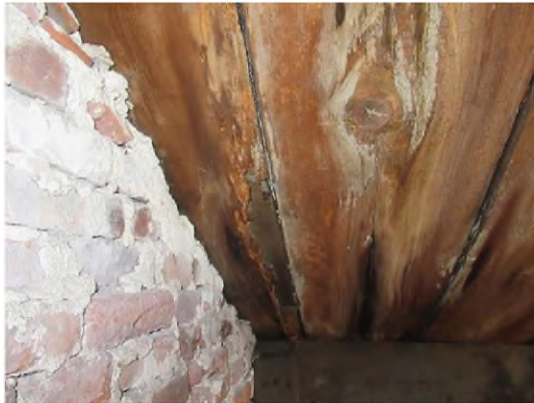
*dak no. 4: lichte inrotting dakbeschot (2022)*

- Enkele vlakke delen dakbeschot dak no. 3-4 vertonen inrotting.
- Tussen diverse delen dakbeschot zijn open naden zichtbaar.
- De kapconstructie onder dak no. 5-6 wordt onvoldoende geventileerd. Hierdoor vertoont het dakbeschot met name aan de oostzijde schimmelvorming.

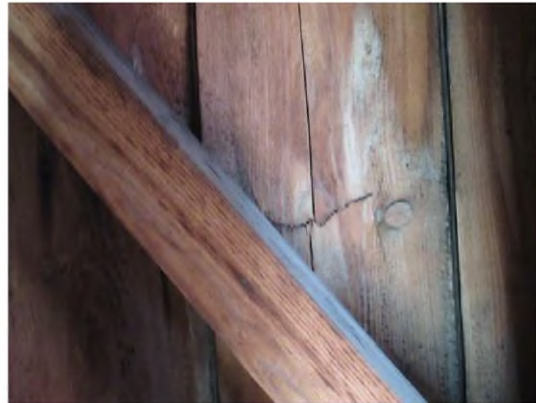
- Diverse delen dakbeschot van het vlakke deel dak no. 4 vertonen breuk. Plaatselijk zijn enkele verstevigingen aangebracht.

*dak no. 4: gebroken deel dakbeschot (2022)*

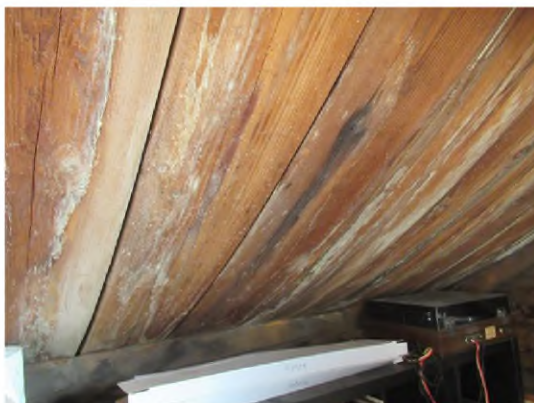
*dak no. 4: veel schimmels op dakbeschot (2024)*

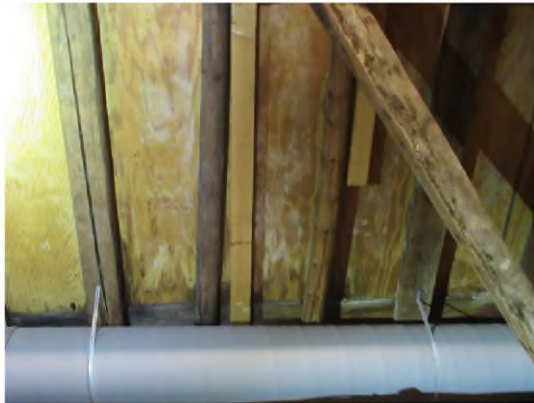
- Het dakbeschot vertoont zeer veel schimmelvorming. In de kapconstructie is te weinig ventilatie aanwezig.

*dak no. 8: zeer veel schimmelvorming (2024)*

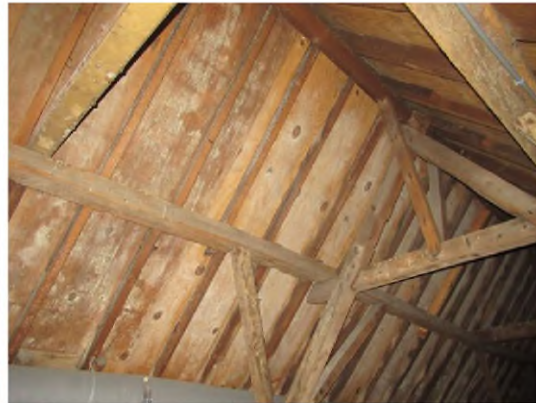
*dak no. 5: zeer veel schimmelvorming (2024)*

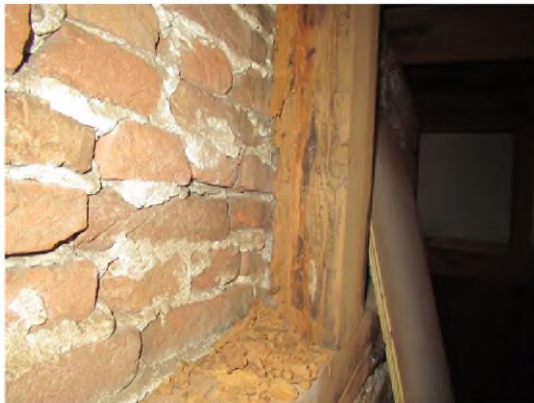
- Diverse onderdelen vertonen aantasting door houtborende insecten (boktor). Enkele delen vertonen vermolmd houtwerk, onder meer diverse liggers en de staander aan de voorzijde dak no. 1-2.
- Tijdens de inspectie is geen activiteit van houtborende insecten waargenomen.

*dak no. 1-2: vermolmd houtwerk door oude aantasting boktor (2024)*

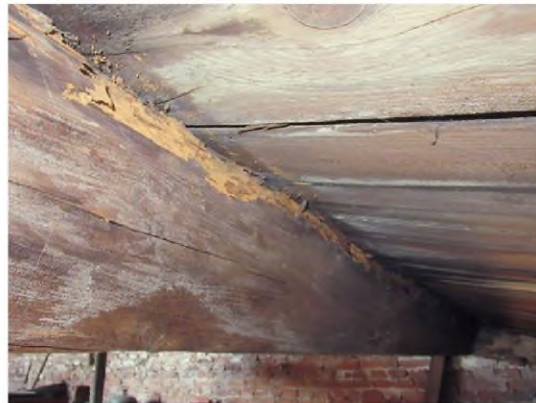
*dak no. 4: aantasting door boktor (2022)*

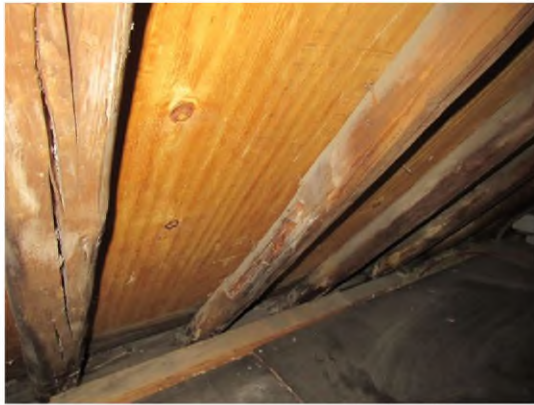
- Diverse onderdelen vertonen aantasting door houtborende insecten (boktor). Tijdens de inspectie is geen activiteit van houtborende insecten waargenomen.
- Door met name oude lekkages vertonen diverse daksporen aansluitend met zakgoot no. 11 en goot no. 8 inrotting. Momenteel zijn de daksporen nog voldoende functioneel. De daksporen onderaan dak no. 8 zijn iets verzakt.

*dak no. 8: daksporen aansluitend met muurplaat verrot (2024)*

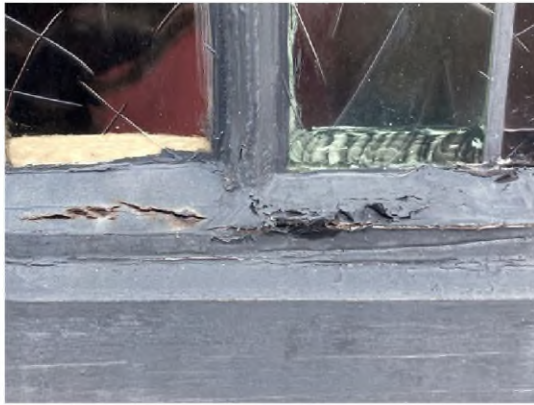
- In 2022 zijn aan de dorpels van de buitenraamkozijnen verdieping gevel no. 1 t/m 3 diverse noodreparaties uitgevoerd. Door het oproesten van de ingewerkte stalen raamroeden van de beglazing is plaatselijk forse schade ontstaan. Diverse inrottingsplekken zijn provisorisch hersteld, om verdere inwatering en inrotting te voorkomen. De herstellingen dienen nog op juiste manier te worden uitgevoerd.
- De raamroeden van diverse buitenramen zijn aan het oproesten. Hierdoor is reeds schade aan het glas in lood en houtwerk ontstaan. Enkele delen van de buitenramen zijn ontzet, met name de onderregels van de buitenramen. Recent zijn enkele noodreparaties uitgevoerd, om verdere schade te voorkomen.

gevel no. 2: roestvorming aansluitend met kozijndorpel (2024)

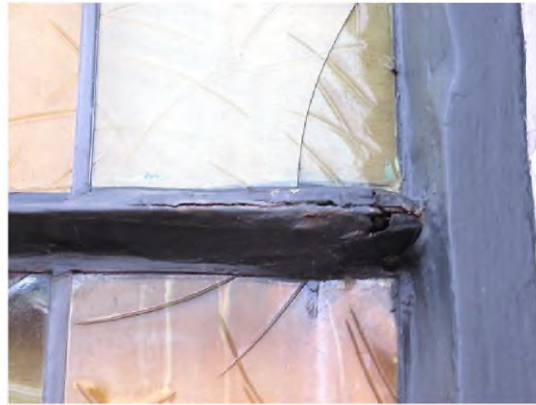
gevel no. 1: roestvorming stalen raamroede (2024)

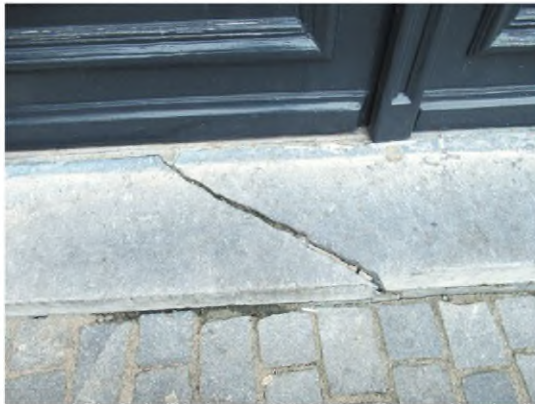
- De deurdorpel in gevel no. 1 vertoont scheurvorming en is enigszins ontzet.

gevel no. 1: gebroken deurdorpel (2024)

Minimaal 2 tot 3 cm natuursteen hoekig uithalen om voldoende massa te krijgen. Nooit tot 0 cm uitsmeren. Als wapening rvs krammetjes of schroeven van messing plaatsen. Bij grotere stukken een wapening van rvs draad 2-5 mm aanbrengen. Goed bevochtigen van de omringende steenmassa, laagsgewijs opbouwen met aardvochtige mortel. Voldoende nazorg in verband met het langdurige afbindproces.

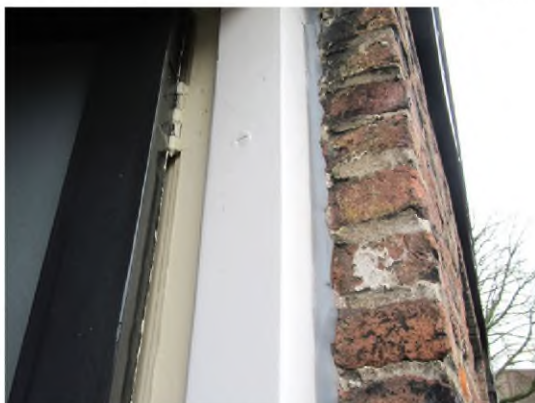
- De oude buitenkozijnen in topgevel no. 8 en gevel no. 12 vertonen verweerd houtwerk.
- De aansluiting van de vernieuwde buitenkozijnen met het muurwerk is met een kit dichtgezet. Door de kitaansluiting, kan vocht dat in het houtwerk komt onvoldoende verdampen, hierdoor neemt de kans op inrotten van het houtwerk toe.

gevel no. 9: buitenkozijnen slordig afgekit (2024)

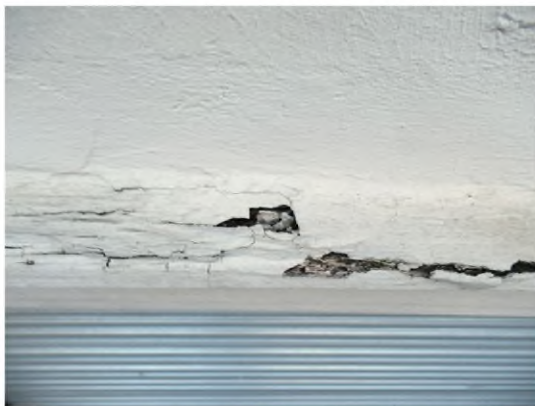
- De houten afwerklijst boven de garagedeur gevel no. 10 vertoont inrotting.

gevel no. 10: ingerot houtwerk gevellijst  
(2024)

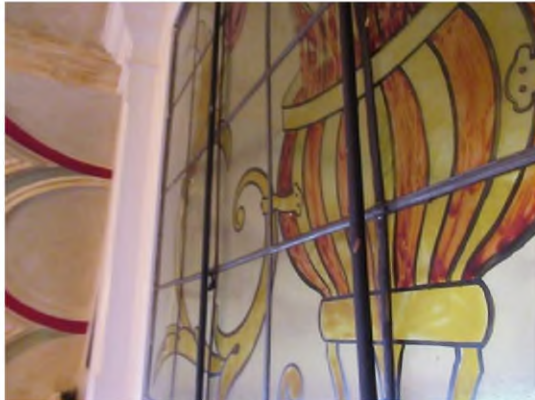
- De bindroeden van de glas-in-loodpanelen ter hoogte van de eerste verdieping, bar naar feestzaal, zijn niet goed bevestigd. Hierdoor staan de glas-in-loodpanelen enigszins los.

verdieping no. 1: losgekomen  
bevestiging bindroede (2022)

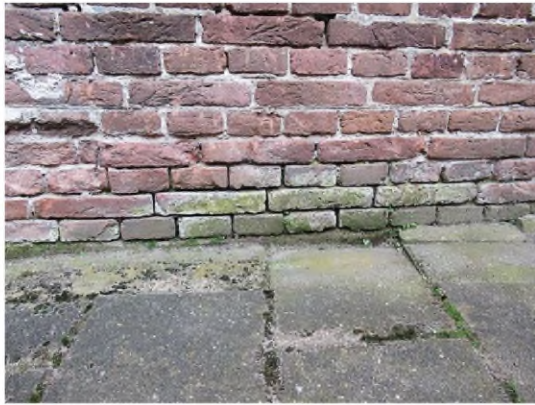
- Het voegwerk vertoont veel verwerking en is plaatselijk flink uitgespoeld, onder meer gevel no. 5, 8 en 9.

*gevel no. 9: uitgespoeld voegwerk boven maaiveld (2022)*

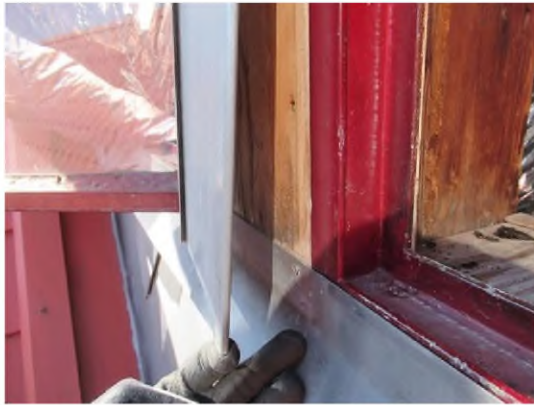
- De afwerking tussen en onder de stalen buitenraamkozijnen zit los. Ter plaatse is enige inwatering mogelijk.

gevel no. 5: loszittende afwerking tussen stalen buitenraamkozijnen (2022)

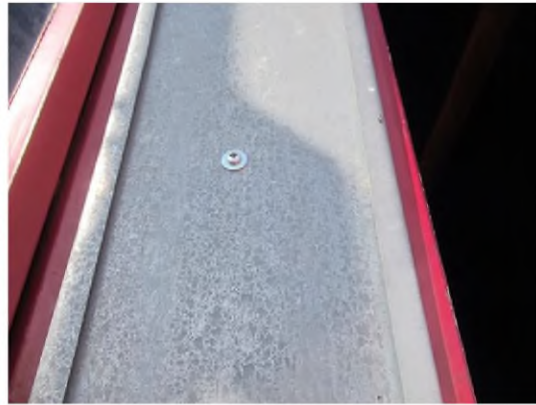
gevel no. 5: zink in het zicht vastgeschroefd (2022)

- Plaatselijk is het zink in het zicht vastgeschroefd.

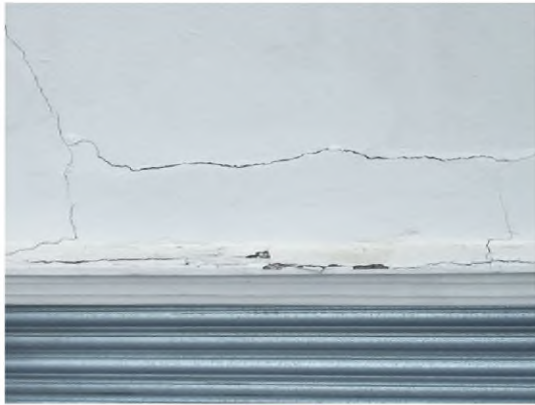
- Het buitenpleisterwerk van gevel no. 1 t/m 3, 10 vertoont diverse zetscheuren. In het verleden zijn de scheuren hersteld.  
Het buitenpleisterwerk is niet geheel glad afgewerkt.

*gevel no. 10: gescheurd  
buitenpleisterwerk (2024)*

Buitenpleisterwerk herstellen. Voor aanbrengen van het buitenpleisterwerk, het muurwerk goed reinigen en gebreken aan metselwerk en voegwerk herstellen.

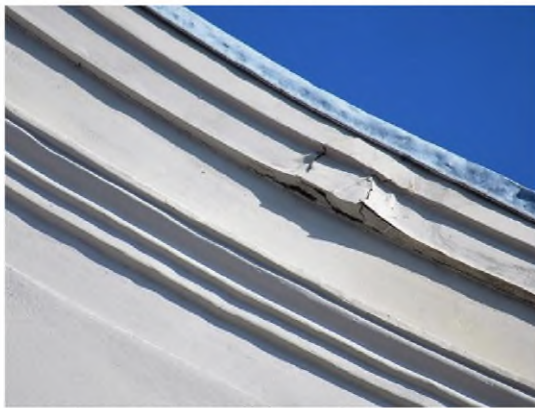
- Direct onder dak no. 3 is de gepleisterde lijst beschadigd. Het buitenpleisterwerk is enigszins ontzet.
- De gepleisterde gevelaanzet direct boven dak no. 4 vertoont scheurvorming.

*gevel no. 2: losgescheurd en ontzet  
buitenpleisterwerk direct onder dak no. 3  
(2022)*

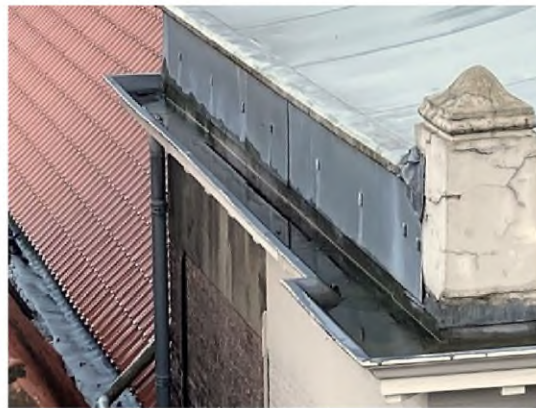
*gevel no. 3: scheurvorming gevelaanzet  
(2022)*

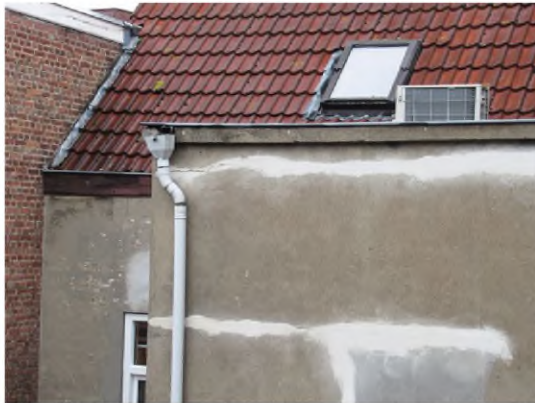
- Het buitenpleisterwerk vertoont op diverse plaatsen scheurvorming. Door capillaire werking kan hierdoor inwatering plaatsvinden.
- Het buitenpleisterwerk ter plaatse van de gevelopeningen, welke in het verleden zijn dichtgezet, is plaatselijk losgescheurd.

*gevel no. 13: hersteld buitenpleisterwerk vertoont plaatselijk wederom scheurvorming (2024)*

- **Uitvoeringsjaar 2025. Buitenpleisterwerk herstellen.**
- Scheurvorming vrijhakken en achterliggend muurwerk herstellen. Losse delen pleisterwerk geheel afkappen.
- Het aan te brengen buitenpleisterwerk zo strak mogelijk afwerken.

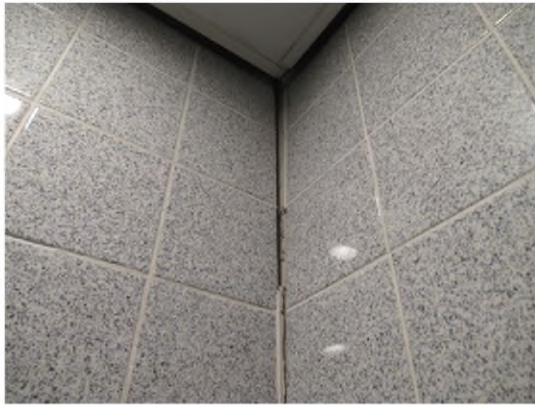
- De achterwand van het damestoilet ter hoogte van de eerste verdieping is losgescheurd.

*1e verdieping voorbouw: losgescheurde achterwand (2024)*

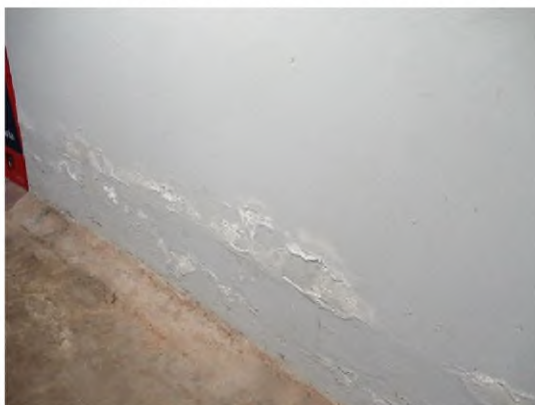
- Het binnenpleisterwerk is op diverse plaatsen beschadigd (gebruikersschade).
- Het binnenpleisterwerk in de kelder is plaatselijk door vocht en zouten beschadigd.

*kelder: binnenpleisterwerk door zouten aangetast (2024)*

- **Uitvoeringsjaar 2025. Binnenpleisterwerk herstellen.**  
Binnenpleisterwerk plaatselijk met een vochtregulerende pleistermortel herstellen.

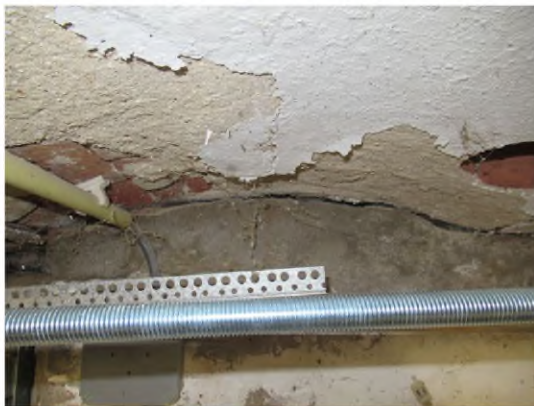
- Door het oproesten van de stalen balken, ter plaatse van de oplegging in het muurwerk, is schade aan de bakstenen ontstaan.

*kelder: gescheurd muurwerk door roestvorming stalen balken (2024)*

- **Uitvoeringsjaar 2025. Binnenschilderwerk op metaal uitvoeren.**  
Stalen balken vrijhakken, ontroesten en behandelen.  
Verflaag geheel verwijderen door afbijten of afföhnen. Ondergrond ontroesten en ontvetten.  
Behandelen met corrosiewerende primer, grondverf en dekverf.

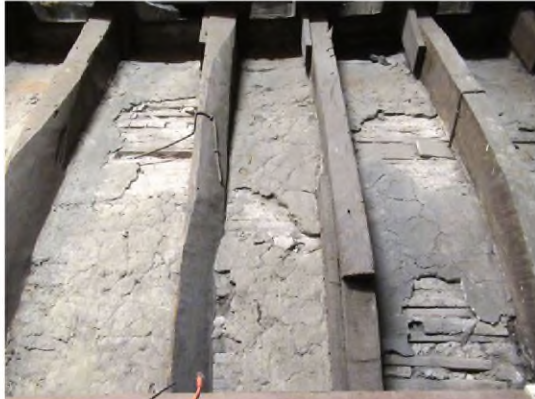
- Het pleisterwerk is gescheurd, onder meer aan de zuidoostzijde. Omdat de constructie waarop het pleisterwerk is aangebracht beweegt door temperatuurverschillen, vocht, trillingen en/of zettingen.

*zolder no. 2: beschadigd en gescheurd pleisterwerk (2024)*

- **Uitvoeringsjaar 2025. Gewelven (steen / hout) herstellen.**  
Kleine scheurtjes kunnen geïnjecteerd worden met een dunvloeibare kalkmortel. Als de scheuren door de gewelfkap lopen de onderzijde zeer zorgvuldig afdichten. Vooraf de scheuren goed uitzuigen en indien mogelijk schoonmaken met water.
- **Uitvoeringsjaar 2025. Gewelven (steen / hout) reinigen.**  
Gewelven (pleisterwerk) reinigen.

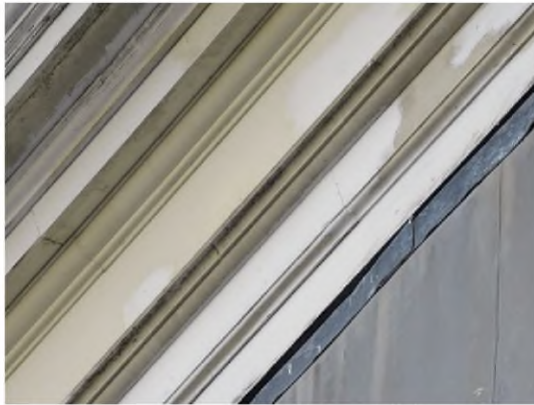
- Het buitenschilderwerk van met name de hoge delen vertoont plaatselijk veel vervuiling.

*goot no. 1: vervuild buitenschilderwerk (2024)*

- **Periodiek. Buitenschilderwerk op hout reinigen.**  
Het schilderwerk regelmatig, bijvoorbeeld met het reinigen van het glas, schoonmaken. Hiermee wordt voorkomen dat door het indringen van vervuilde stoffen de verf wordt aangetast.
- **Uitvoeringsjaar 2025. Buitenschilderwerk op hout uitvoeren.**  
Verlaag plaatselijk verwijderen. Behandelen met grondverf en dekverf.  
Ingerot houtwerk, droogscheuren en openstaande houtverbindingen voldoende uitfrezen en met een blijvend elastische en goed hechtende twee-componenten reparatiemassa op basis van epoxy herstellen.

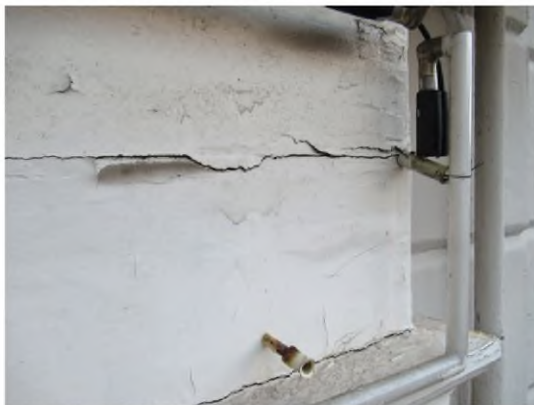
- De oude vensters gevel no. 7 t/m 9 zijn nagenoeg verveloos en vertonen hierdoor inrotting.
- In de verlaag komen plaatselijk barsten en/of scheuren voor.

*gevel no. 1: gebarsten buitenschilderwerk (2024)*

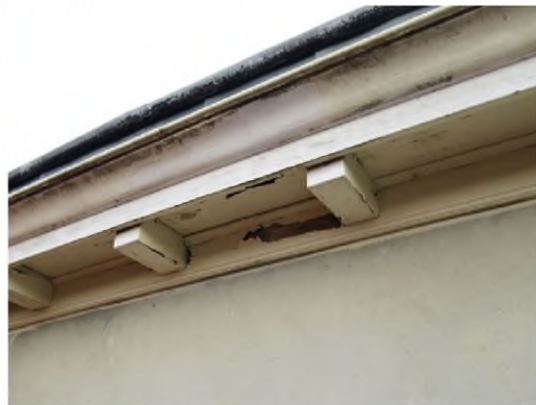
*goot no. 3: gebarsten en gebladderd buitenschilderwerk (2024)*

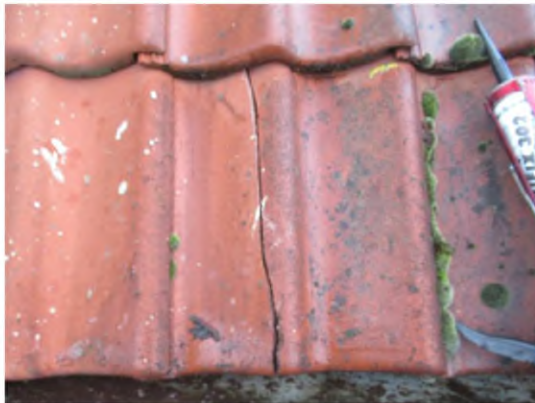
- Op dak no. 10 is één dakpan gescheurd en eerder afgedekt met een strook EPDM dakbedekking.
- Eén dakpan op dak no. 9 is gescheurd en tijdens de inspectie 2024 met lijmkit tijdelijk afgekit.

dak no. 9: gescheurde dakpan (2024)

- **Uitvoeringsjaar 2025. Dakbedekkingen (beton) herstellen.**  
Gescheurde dakpannen vervangen.

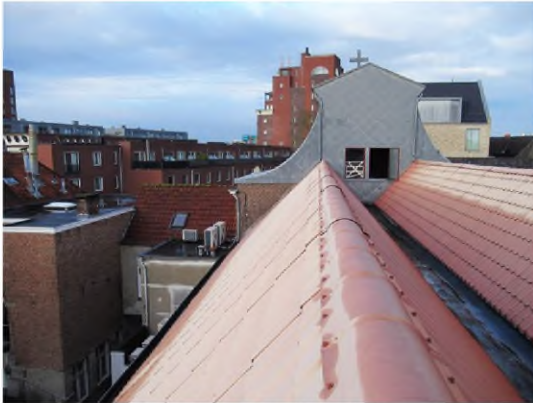
- Door UV-straling vertoont de afwerklaag verwerking.

*dak no. 8: verweerde dakplaten (2024)*

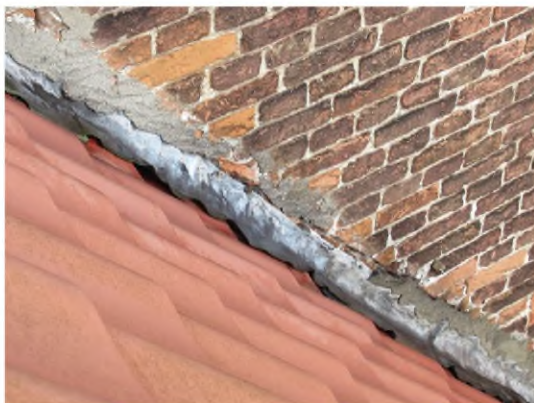
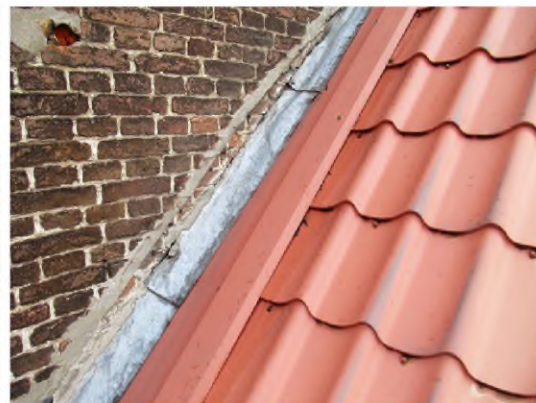
- Het gevellood gevel no. 5, direct boven metalen dakbedekking, komt plaatselijk los uit het muurwerk. Ter plaatse zijn lekkages mogelijk.
- Boven dak no. 10 is het gevellood tegen het belendende pand losgekomen uit het muurwerk. Ter plaatse is lekkage mogelijk.

gevel no. 5: losgekomen gevellood (2024)

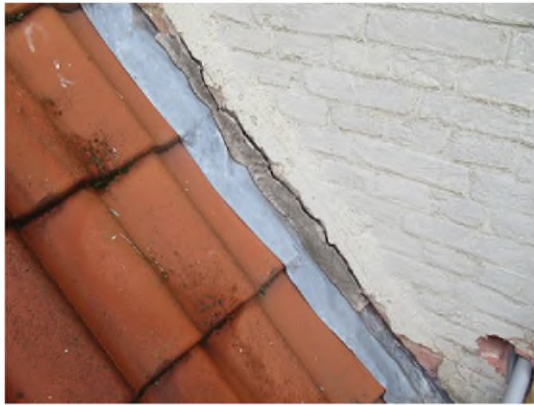
- De speciezoon boven het gevellood dak no. 10, gevel no. 6, is losgescheurd. Ter plaatse is inwatering mogelijk. Onderaan dit gevellood ontbrak een strookje bladlood. Door ons is tijdens de inspectie 2022 een strookje lood aangebracht en de aansluiting is tijdelijk met lijmkit afgedicht.

gevel no. 6: losgekomen gevellood  
(2024)

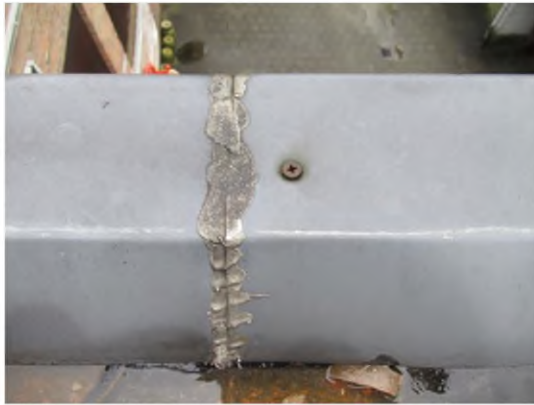
- De zinken deklijst ligt in zijn geheel los. Om het wegvallen van de deklijst te voorkomen is het zink plaatselijk met schroeven vastgezet.

*dak no. 11: deklijst in het zicht met schroeven vastgezet (2024)*

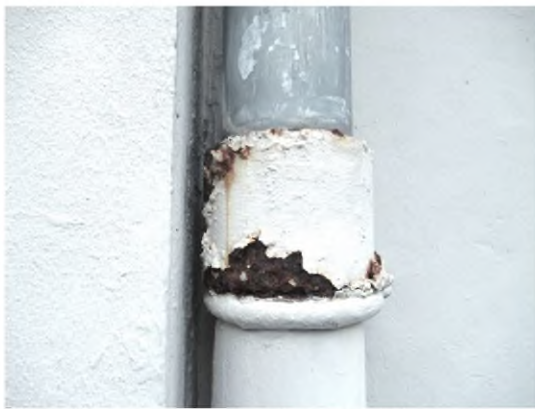
- Het ijzerwerk vertoont plaatselijk lichte roestvorming, onder meer de kraag van de ondereinden.

*gevel no. 4: roestige kraag stalen  
ondereind (2024)*

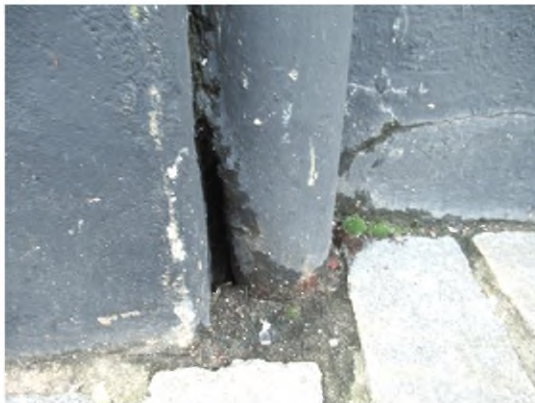
- Het ondereind aan de rechterzijde gevel no. 2 is aansluitend met het maaiveld geheel doorgeroest.

*gevel no. 2: doorgeroest stalen  
ondereind (2024)*

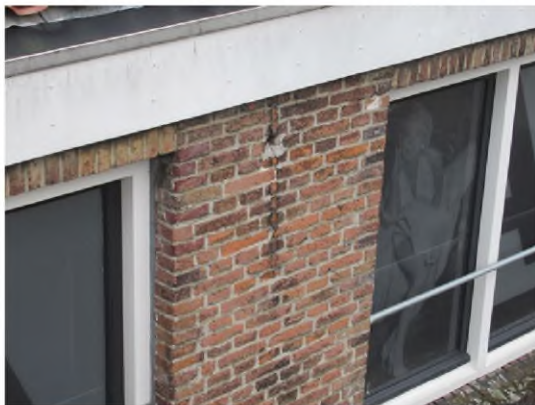
- Diverse gevelankers gevel no. 9 ontbreken. Het is bij ons niet bekend of de weggevallen gevelankers nog enige constructieve functie hadden.

gevel no. 9: ontbrekend gevelanker  
(2024)

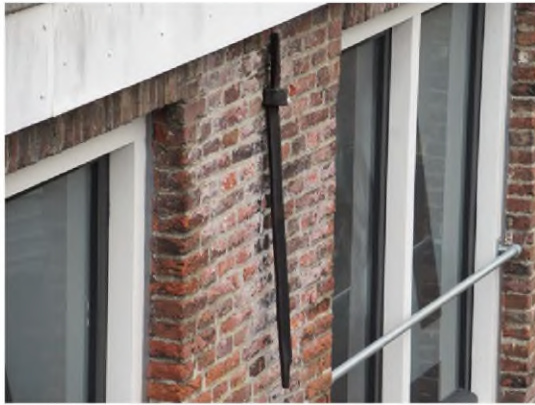
- Eén gevelanker gevel no. 9 is gezakt. De bevestiging is losgekomen van de muurplaat.

gevel no. 9: gezakt gevelanker (2024)
