PROJECT Restauratie Waterstraat 5 Breda

ONDERDEEL Bestaande toestand Gevels

ONDERDEEL Schadebeeld Gevels

ONDERDEEL Uitvoering Gevels

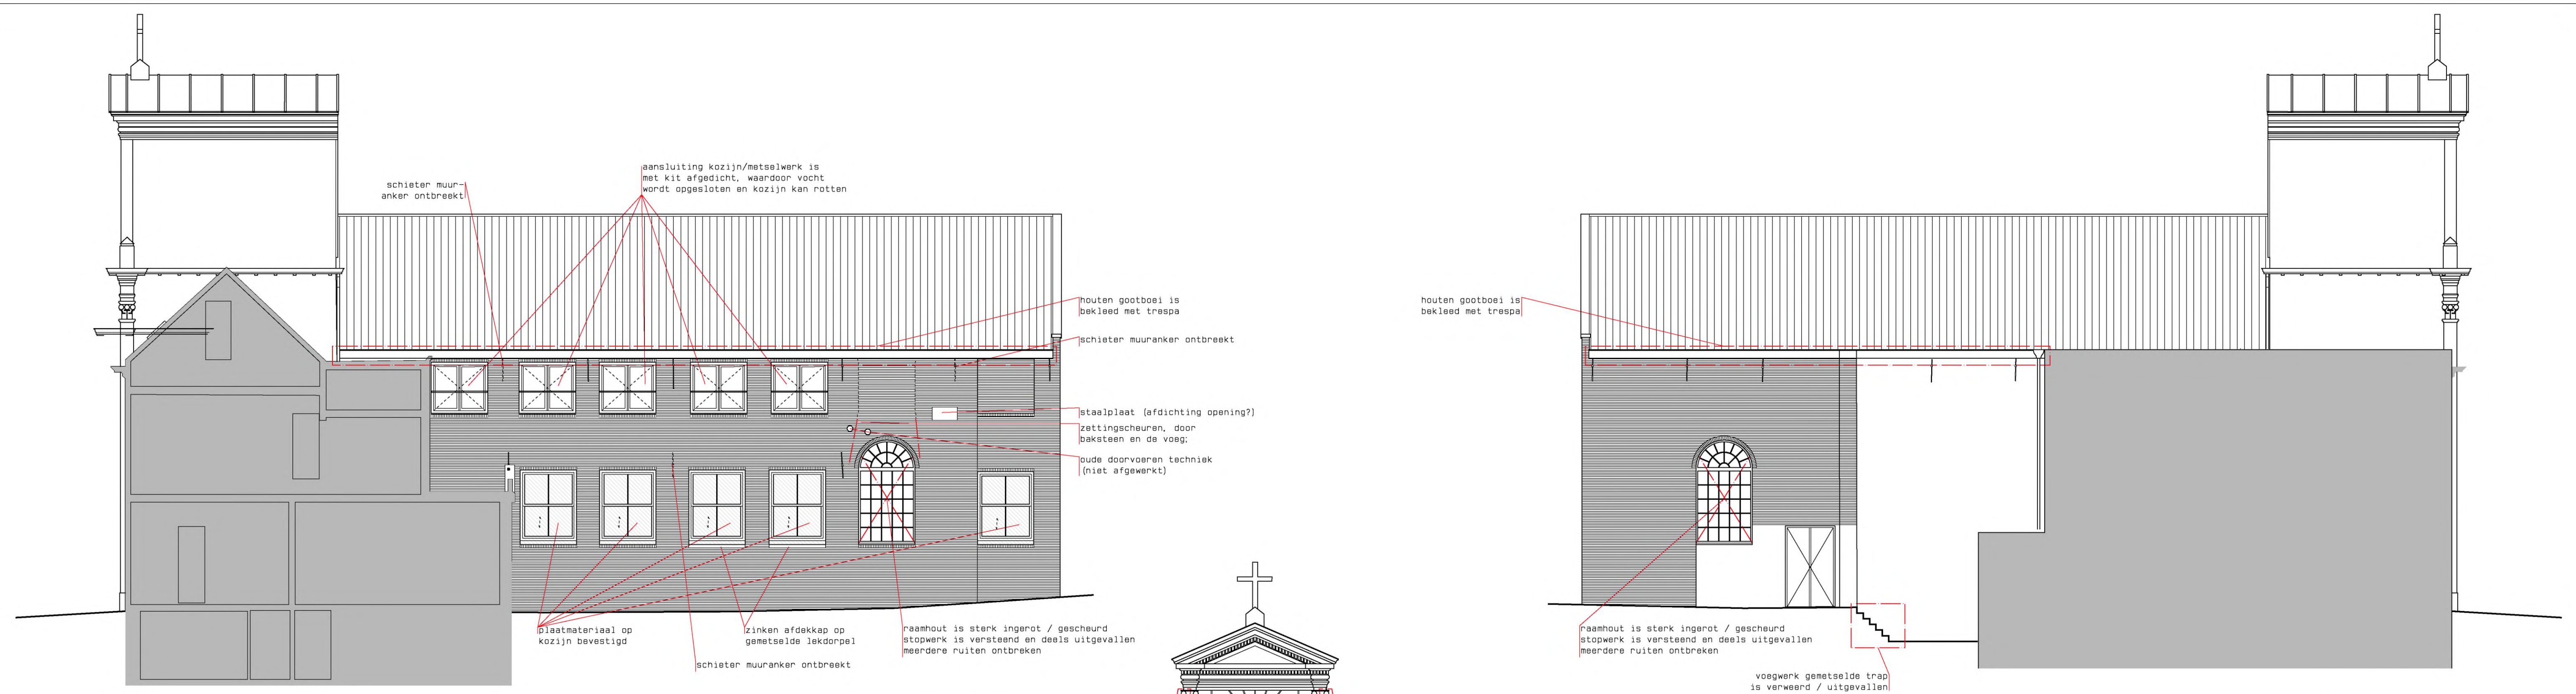
## RECHTER ZIJGEVEL

- Rechter zijgevel, algemeen
- verweerd / uitgevallen voegwerk (50%)
  - beschadigde / loszittende baksteen (rekenen op 80 stuks, verspreid)
  - roestvorming ankers bij overgang op metselwerk
  - restanten sauswerk en pleister
  - dekkend lakwerk verkeert in matige staat
  - hemelwaterafvoeren zijn uitgevoerd in PVC, dat door inwerking van UV broos is geworden; aantal afvoeren versus aangesloten dakoppervlak is te gering

- Rechter zijgevel, algemeen
- vervangen verweerd / uitgevallen voegwerk (rekenen met 50% totaal oppervlak tot 200mm, onder maaiveld, niet aaneengesloten)
  - steens diep vervangen beschadigde / loszittende baksteen (rekenen op 80 stuks, verspreid)
  - ankers bij overgang op metselwerk halfsteens diep vrijleggen; corrosie verwijderen en corrosiewerend behandelen; inpakken met vetband voor zover in metselwerk; aanhalen metsel- en voegwerk
  - restanten sauswerk en pleister voor zover mogelijk verwijderen zonder de baksteen en het voegwerk te beschadigen
  - stopwerk vervangen, rekenen met 60%
  - compleet dekkend lakwerk op houten en metalen ondergrond uitvoeren
  - hemelwaterafvoeren in PVC vervangen door zink, extra hemelwaterafvoer met vergaarbak toevoegen en rioleringsysteem daarop aanpassen / uitbreiden

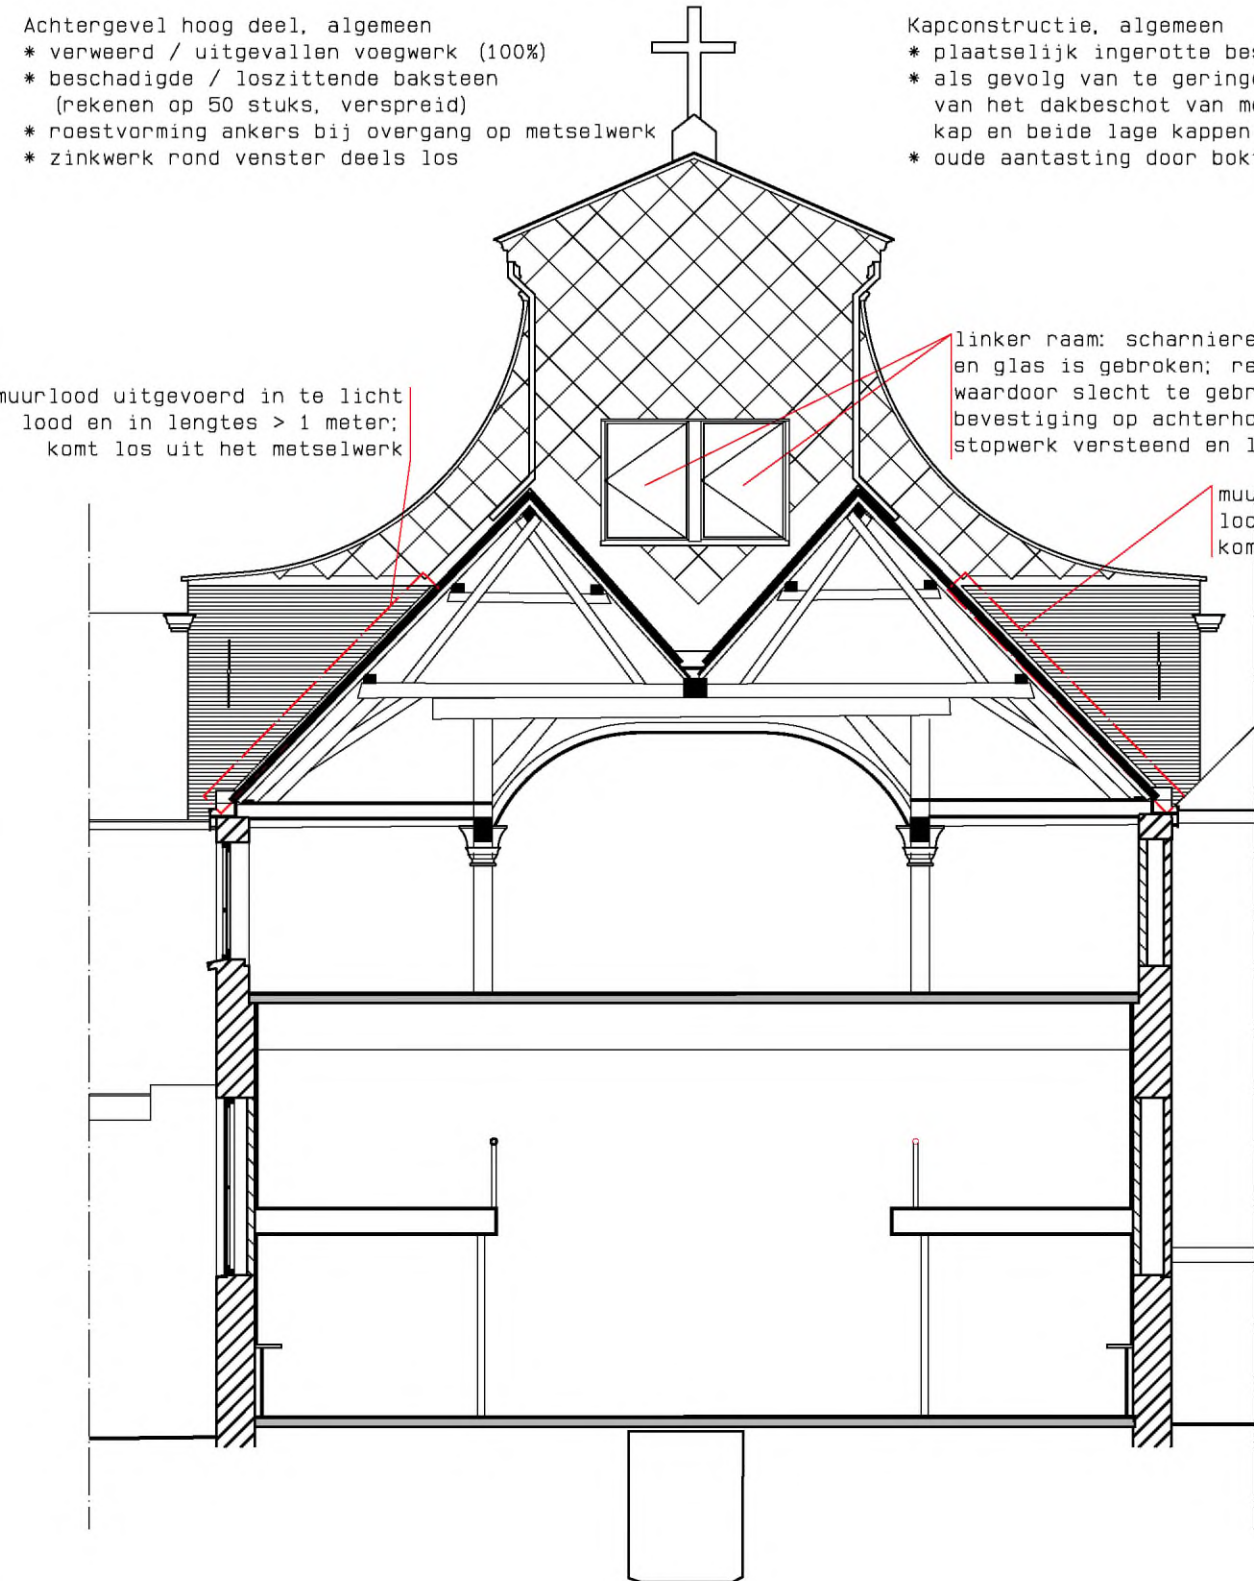
## DWARSDOORSNEDE / ACHTERGEVEL HOOG GEDEELTE

- Achtergevel hoog deel, algemeen
- verweerd / uitgevallen voegwerk (100%)
  - beschadigde / loszittende baksteen (rekenen op 50 stuks, verspreid)
  - roestvorming ankers bij overgang op metselwerk
  - zinkwerk rond venster deels los

- Achtergevel hoog deel, algemeen
- vervangen verweerd / uitgevallen voegwerk (rekenen met 100% totaal oppervlak, niet aaneengesloten)
  - steens diep vervangen beschadigde / loszittende baksteen (rekenen op 50 stuks, verspreid)
  - ankers bij overgang op metselwerk halfsteens diep vrijleggen; corrosie verwijderen en corrosiewerend behandelen; inpakken met vetband voor zover in metselwerk; aanhalen metsel- en voegwerk
  - stopwerk vervangen, rekenen met 100%
  - compleet dekkend lakwerk op houten en metalen ondergrond uitvoeren
  - zinkwerk rond venster door middel van klampen pinnen

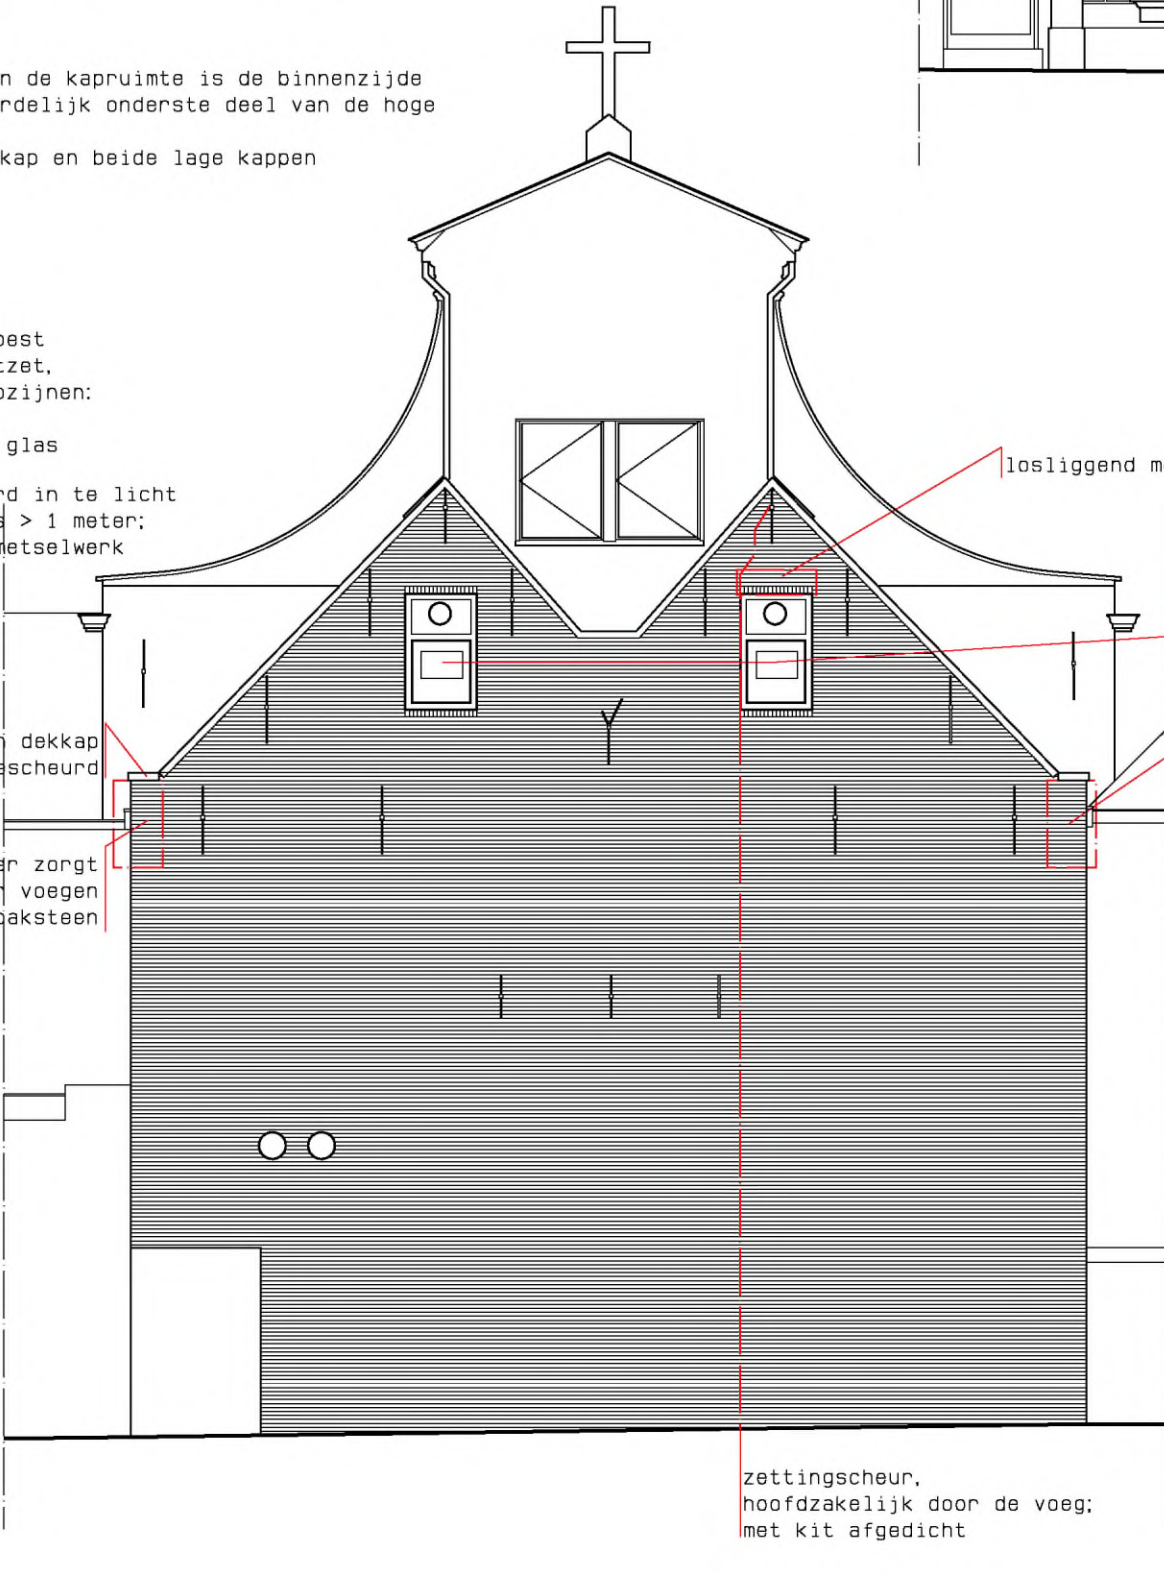
## ACHTERGEVEL

- Kapconstructie, algemeen
- plaatselijk ingerot/de beschotdelen
  - als gevolg van te geringe ventilatie van de kapruimte is de binnenzijde van het dakbeschot van met name het noordelijk onderste deel van de hoge kap en beide lage kappen beschimmeld
  - oude aantasting door boktor in de hoge kap en beide lage kappen

- Kapconstructie, algemeen
- ingerotte beschotdelen vervangen door passtukken (stelpost voor herstel € 1.500)
  - ventilatie in de kappen realiseren door het aanbrengen van monnikskapjes in de nieuwe zinken dakbedekking; de gaten in het beschot afichten met muggengaas
  - door bokken aangetaste gedeelten openhalen; daar waar constructieve noodzaak bestaat een passtuk invoegen (stelpost voor herstel € 3.000)

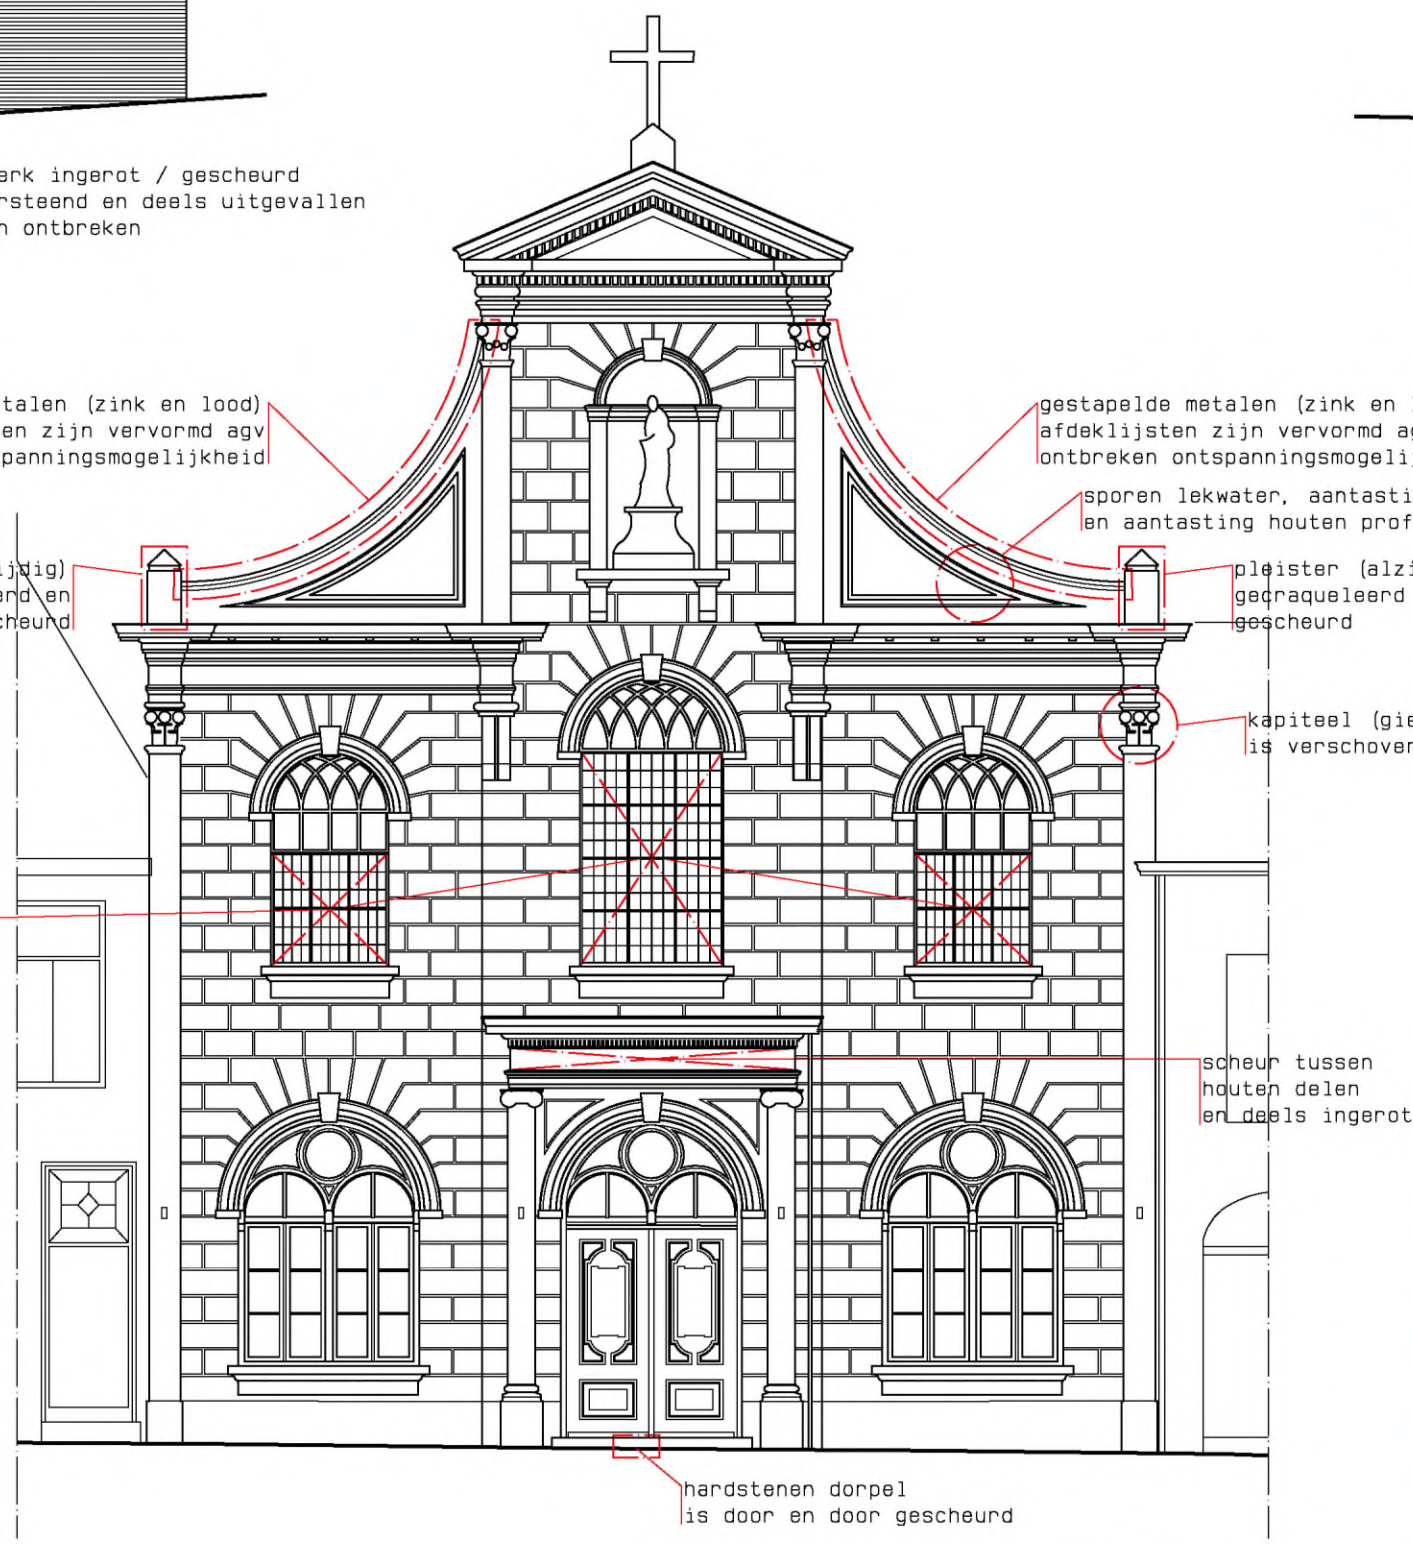
## VOORGEVEL

- Voorgevel, algemeen
- dekkend lakwerk verkeert in matige staat

- Voorgevel, algemeen
- stopwerk vervangen, rekenen met 40%
  - compleet dekkend lakwerk op houten en metalen ondergrond uitvoeren
  - compleet sauswerk

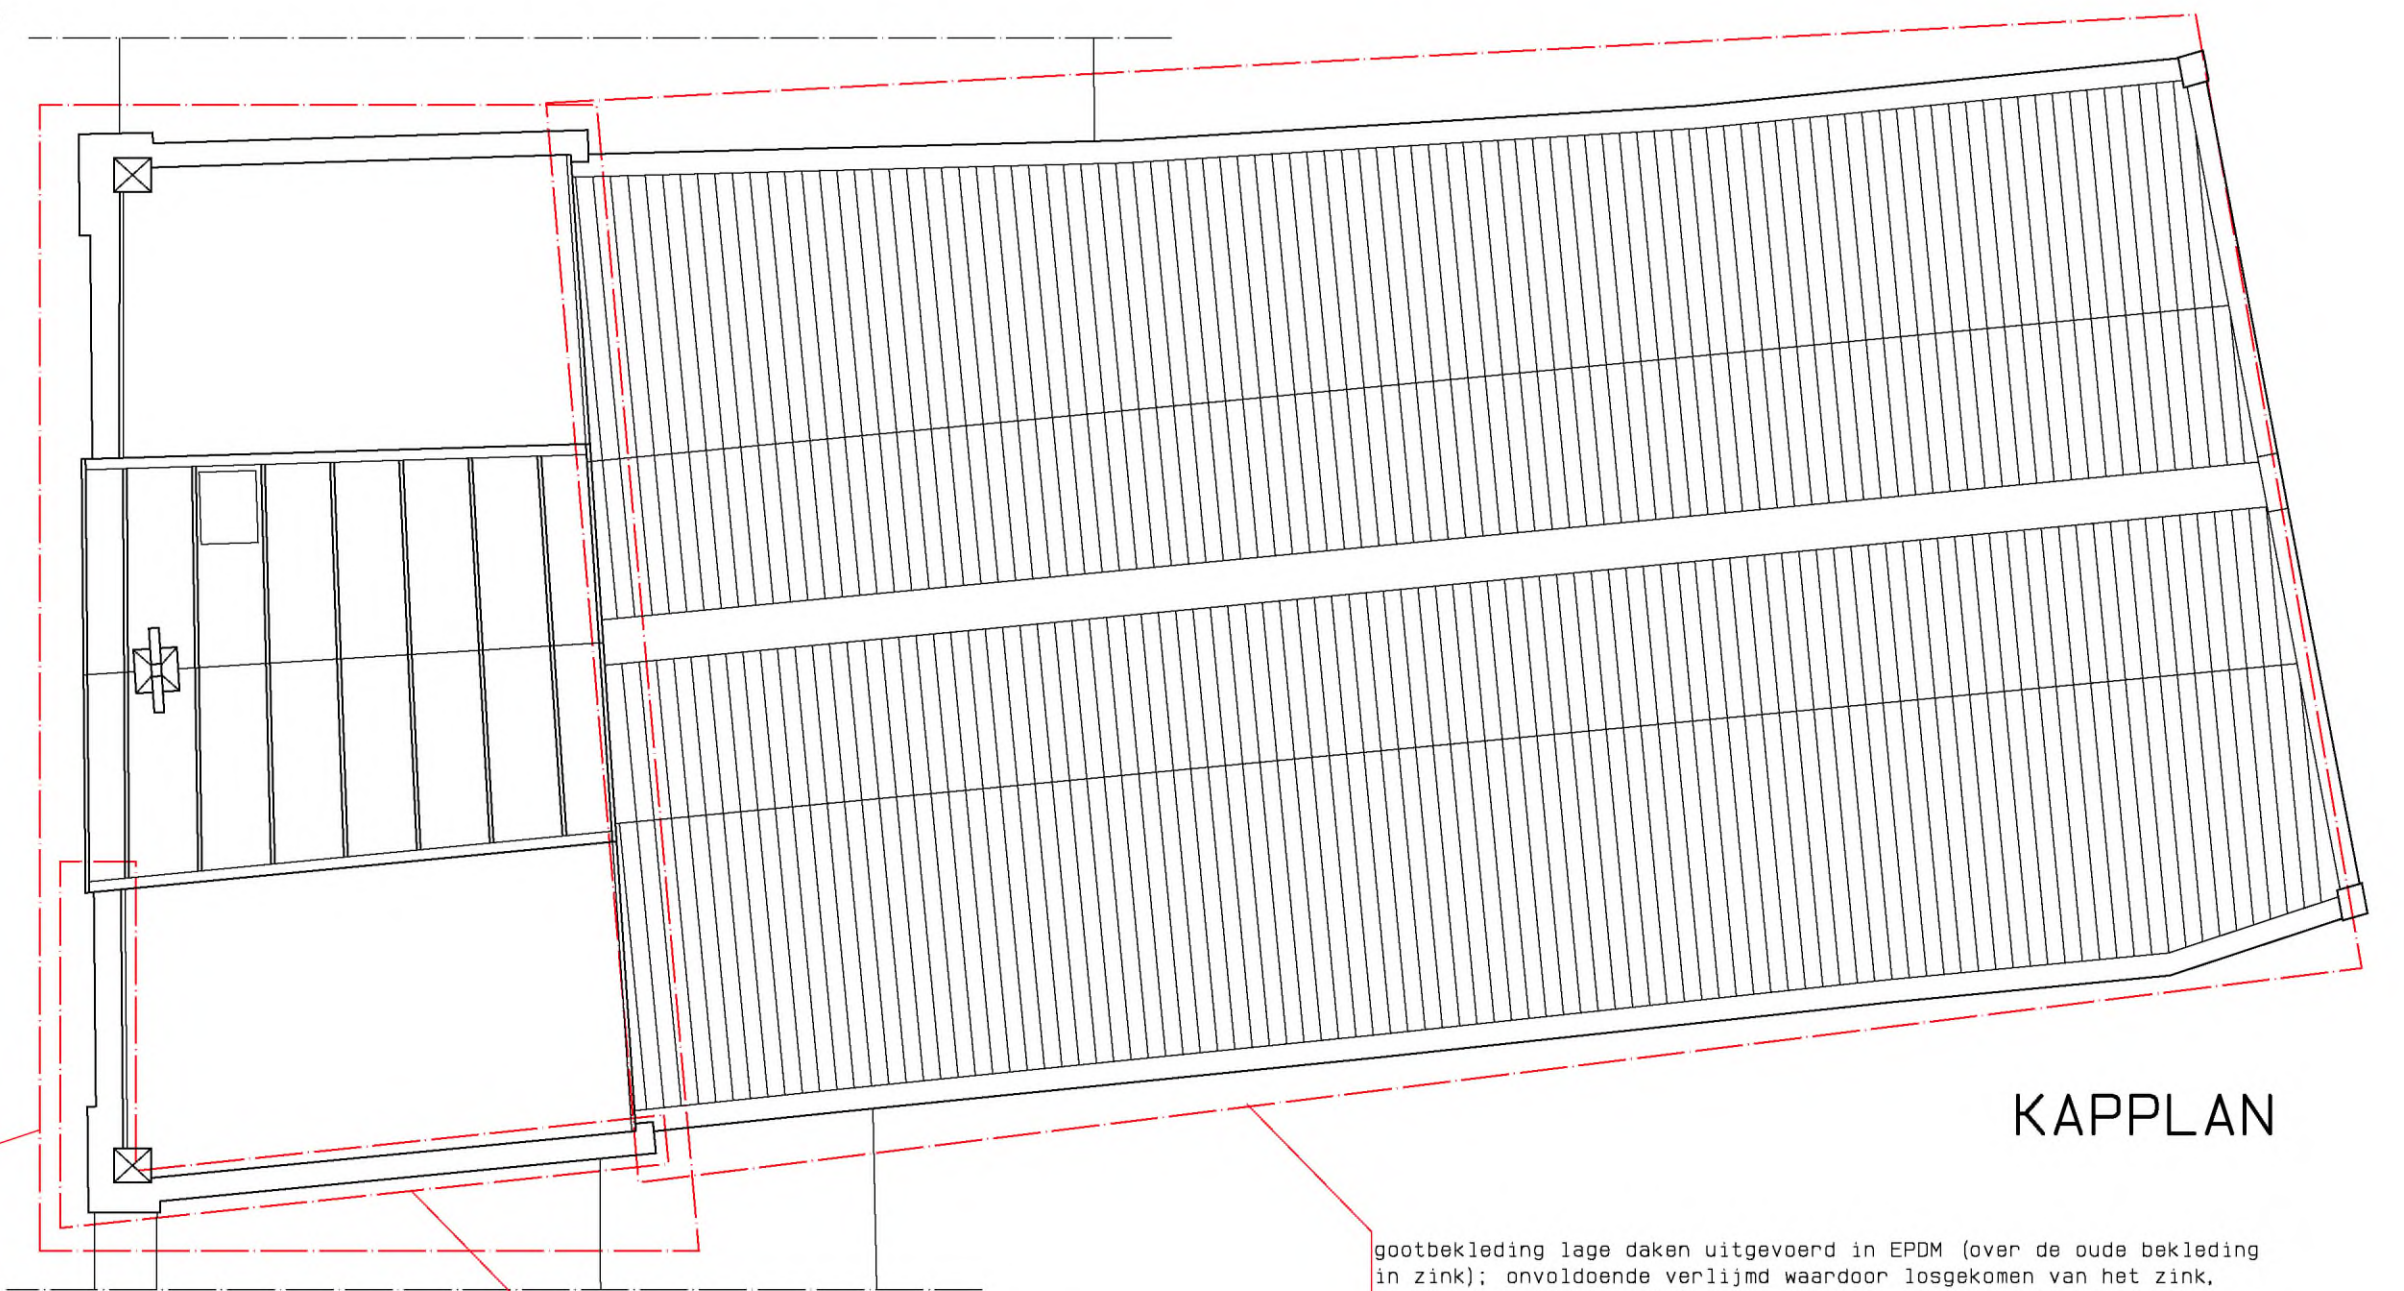
## KAPPLAN

- gootbekleding lage daken uitgevoerd in EPDM (over de oude bekleding in zink); onvoldoende verlijmd waardoor losgekomen van het zink, plaatselijk bevindt zich water onder de EPDM; afschot is deels tegenstrooms; zakkoot tussen beide daken golft, waardoor veel water blijft staan
- De (rode) afwerk- en beschermingslaag van de tijdelijke metalen dakpanplaten en dito afdekking topgevels vertoont als gevolg van inwerking van UV verweing, claquele en komt los

gootbekleding lage daken: EPDM en oude bekleding in zink compleet verwijderen; naar bevinden afschot vanaf het broekstuk richting de hemelwaterafvoeren corrigeren met schegstukken op de gootbodem; nieuwe zinken gootbekleding met aan de buitenzijde een kraal; in de bekleding opnemen een broekstuk halverwege de totale lengte

De tijdelijke dakpanplaten en onderliggende belasting verwijderen en een nieuwe dakbedekking (zinken roevendak) aanbrengen; zinken dekap met verrijpingsribben op de topgevels en lood in aansluiting op de natuurstenen deklatten op de schoulers - Gemeente Breda heeft hiervoor een omgevingsvergunning verleend op 07.01.25 met kenmerk: Z2023-006960
