Marvilla Parks Kaatsheuvel  
Kaatsheuvel

## Corrosie Inspectie van Bevestigingsmiddelen en Ophangconstructies in de Zwembadatmosfeer

25086

24 04 2025

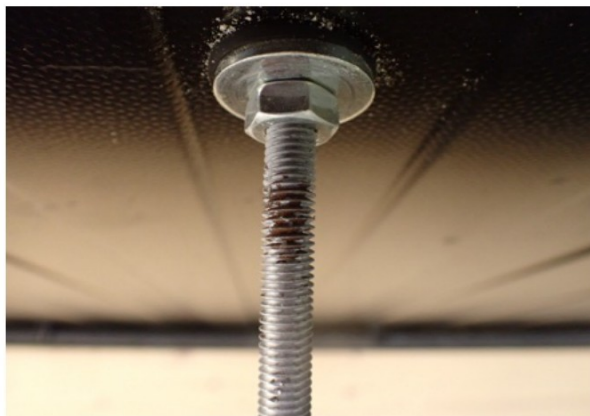
| Tabel "Resultaat van de Inspectie" | | | | | | | | | | | | | | |
|---|---|---|---|---|---|---|---|---|---|---|---|---|---|---|
| 2 | Luchtbehandelingskanaal | Draadeinden,<br>bouten en<br>moeren | B | 1 | hoog | 3 | Verzinkt staal | 1 | goed | 1 | | 3 | 04-2025 | 04-2028 |

Foto 1. De draadeinden van het luchtbehandelingskanaal aan de linkerkant van het zwembad zijn tijdens de montage gebogen. Hierdoor zijn er scheurtjes in de zinklaag ontstaan waardoor er nu lichte corrosie aanwezig is. Om verdere corrosieschade te voorkomen is het advies om de aanwezige corrosie met een staalborstel te verwijderen en daarna de draadeinden te behandelen met zinkspray.

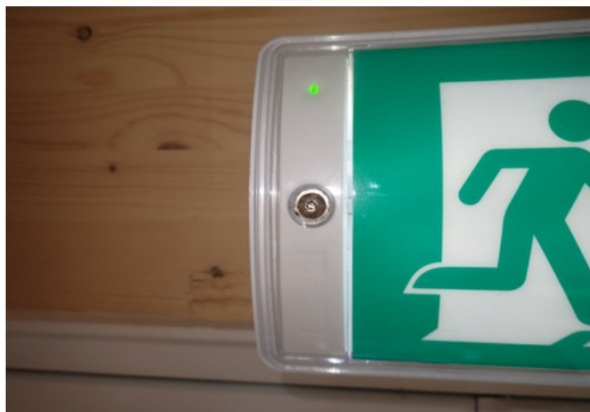
| Tabel "Resultaat van de Inspectie" | | | | | | | | | | | | | | |
|---|---|---|---|---|---|---|---|---|---|---|---|---|---|---|
| 7 | Kunststof kap nooduitgang<br>armatuur | Bouten | B | 2 | hoog | 3 | Rvs | 3 | slecht | 3 | | AFKEUR | 04-2025 | AFKEUR |

| Dames en heren toilet | | | | | | | | | | | bouwjaar: 2024 | | | |
|---|---|---|---|---|---|---|---|---|---|---|---|---|---|---|
| 52 | Kunststof kappen<br>noodverlichting | Bouten | B | 2 | hoog | 3 | Rvs | 3 | slecht | 3 | | AFKEUR | 04-2025 | AFKEUR |
| 54 | Kunststof kappen<br>nooduitgang armaturen | Bouten | B | 2 | hoog | 3 | Rvs | 3 | slecht | 3 | | AFKEUR | 04-2025 | AFKEUR |

Foto 2. Alle kunststof kappen van de noodverlichting en van de nooduitgang armaturen zijn bevestigd met rvs bouten. De rvs bouten hebben corrosie. Het advies is om de rvs bouten te vervangen door verzinkt stalen bouten.

Bij ROOD 'AFKEUR' wordt aanbevolen zo spoedig mogelijk (***uiterlijk binnen 3 maanden na afkeurdatum***) een deugdelijke reparatie uit te voeren.

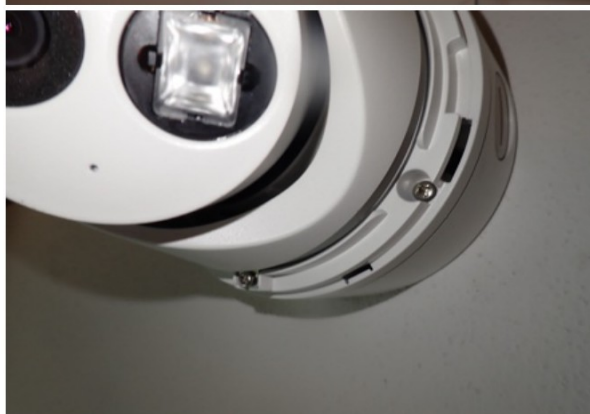
| Tabel "Resultaat van de Inspectie" | | | | | | | | | | | | | | |
|---|---|---|---|---|---|---|---|---|---|---|---|---|---|---|
| 9 | Camera ogen aan<br>montageplaten | Schroeven | B | 3 | hoog | 3 | Rvs | 3 | slecht | 3 | | AFKEUR | 04-2025 | AFKEUR |

| Dames en heren toilet | | | | | | | | | | | bouwjaar: 2024 | | | |
|---|---|---|---|---|---|---|---|---|---|---|---|---|---|---|
| 56 | Camera ogen aan<br>montageplaten | Schroeven | B | 3 | hoog | 3 | Rvs | 3 | slecht | 3 | | AFKEUR | 04-2025 | AFKEUR |

Foto 3. De montageplaten van de camera ogen zijn bevestigd met verzinkt stalen schroeven. Alle overige bevestigingsmiddelen zijn van rvs. Het advies is om alle rvs bevestigingsmiddelen te vervangen door verzinkt stalen bevestigingsmiddelen.

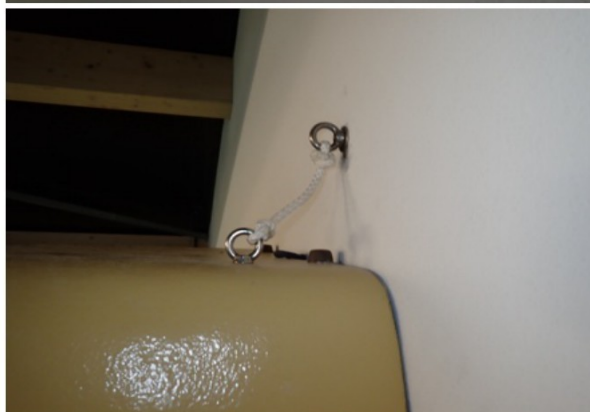
| Tabel "Resultaat van de Inspectie" | | | | | | | | | | | | | | |
|---|---|---|---|---|---|---|---|---|---|---|---|---|---|---|
| 11 | Waterval | Bouten | B | 4 | hoog | 3 | Rvs | 3 | slecht | 3 | | AFKEUR | 04-2025 | AFKEUR |
| 12 | Safetylijn waterval | Schroefogen | B | 4 | hoog | 3 | Rvs | 3 | slecht | 3 | | AFKEUR | 04-2025 | AFKEUR |

Foto 4. De waterval in het recreatiebad is bevestigd met rvs bouten, ook de safetylijn van de waterval is bevestigd met rvs schroefogen. Het advies is om alle rvs bevestigingsmiddelen te vervangen door verzinkt stalen bevestigingsmiddelen. De muurbeugels waren niet bereikbaar voor inspectie maar die zijn mogelijk ook bevestigd met rvs bouten/schroeven.

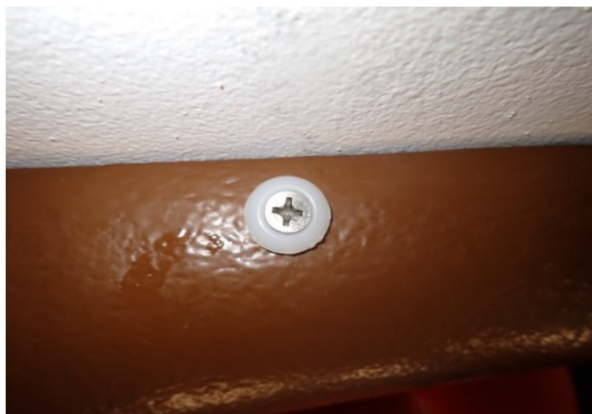
| Tabel "Resultaat van de Inspectie" | | | | | | | | | | | | | | |
|---|---|---|---|---|---|---|---|---|---|---|---|---|---|---|
| 13 | Uil met boom peuterbad | Schroeven | B | 5 | hoog | 3 | Rvs | 3 | slecht | 3 | | AFKEUR | 04-2025 | AFKEUR |

Foto 5. De uil met de boom in het peuterbad is bevestigd met rvs schroeven. Het advies is om de rvs schroeven te vervangen door verzinkt stalen schroeven.

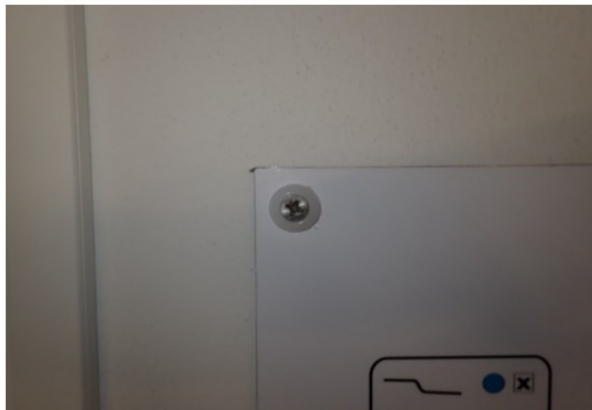
| Tabel "Resultaat van de Inspectie" | | | | | | | | | | | | | | |
|---|---|---|---|---|---|---|---|---|---|---|---|---|---|---|
| 14 | Infobord sproeiers<br>peuterbad | Schroeven | B | 6 | hoog | 3 | Rvs | 3 | slecht | 3 | | AFKEUR | 04-2025 | AFKEUR |

Foto 6. Het infobord van de sproeiers van het peuterbad is bevestigd met rvs schroeven. Het advies is om de rvs schroeven te vervangen door verzinkt stalen schroeven.

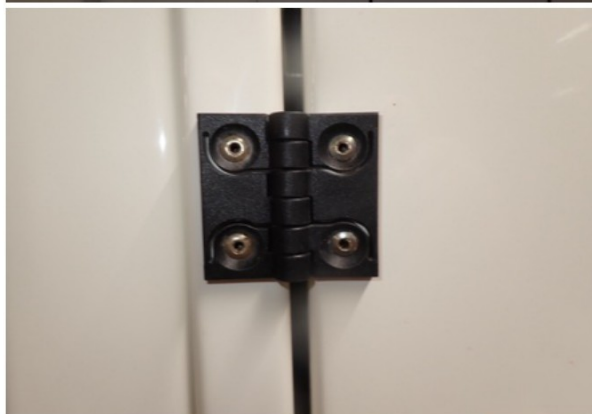
| Tabel "Resultaat van de Inspectie" | | | | | | | | | | | | | | |
|---|---|---|---|---|---|---|---|---|---|---|---|---|---|---|
| 16 | Scharnieren behuizing<br>brandslanghaspel | Popnagels | B | 7 | hoog | 3 | Rvs | 3 | slecht | 3 | | AFKEUR | 04-2025 | AFKEUR |

Foto 7. De scharnieren van de deur van de behuizing van de brandslanghaspel zijn bevestigd met rvs popnagels. De rvs popnagels zijn aangetast door corrosie. Het advies is om de rvs popnagels te vervangen door verzinkt stalen popnagels of door verzinkt stalen bouten en moeren.

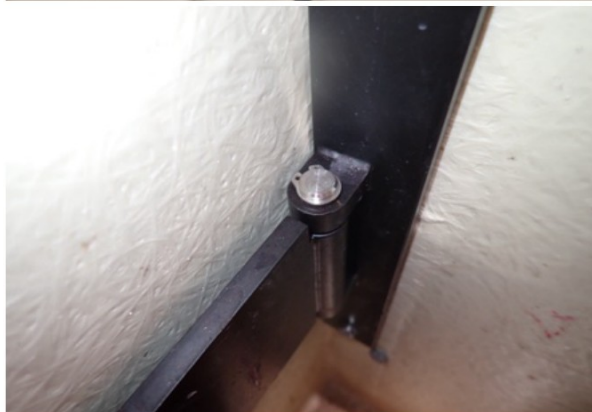
| Tabel "Resultaat van de Inspectie" | | | | | | | | | | | | | | |
|---|---|---|---|---|---|---|---|---|---|---|---|---|---|---|
| 18 | Brandslanghaspel aan<br>beugel | Pen/as | B | 8 | hoog | 3 | Rvs | 3 | slecht | 3 | | AFKEUR | 04-2025 | AFKEUR |

Foto 8. De brandslanghaspel is aan de beugel bevestigd met een rvs pen. Het advies is om de rvs pen te vervangen door een verzinkt stalen pen of door een verzinkt stalen bout en borgmoer.

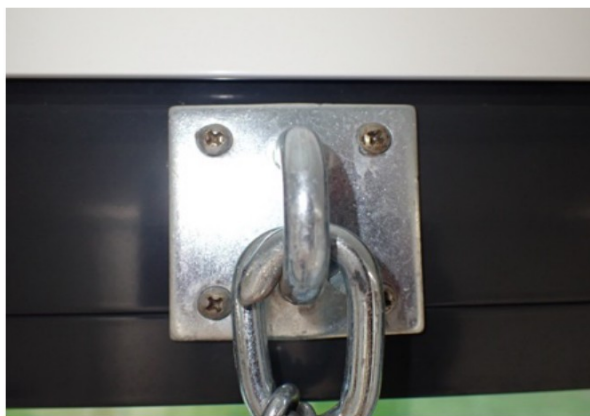
| Tabel "Resultaat van de Inspectie" | | | | | | | | | | | | | | |
|---|---|---|---|---|---|---|---|---|---|---|---|---|---|---|
| 28 | Stormkettingen | Schroeven | B | 9 | hoog | 3 | Rvs | 3 | slecht | 3 | | AFKEUR | 04-2025 | AFKEUR |

Foto 9. De stormkettingen in de badmeesterspost/EHBO-ruimte en in de technische ruimte zijn bevestigd met rvs schroeven. De rvs schroeven hebben corrosie. Het advies is om de rvs schroeven te vervangen door verzinkt stalen schroeven.

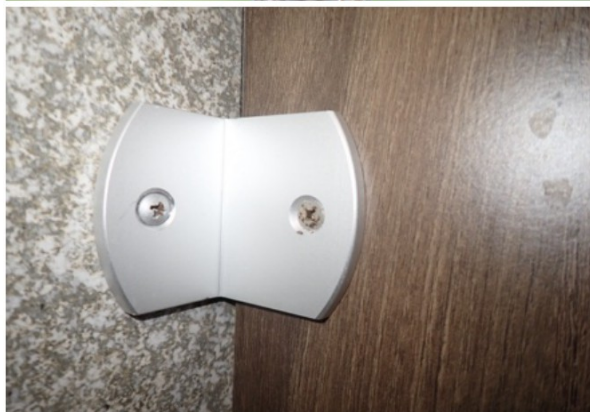
| Dames en heren toilet | | | | | | | | | | | bouwjaar: 2024 | | | |
|---|---|---|---|---|---|---|---|---|---|---|---|---|---|---|
| 39 | Schaamschot aan beugels | Bouten en<br>moeren | B | 10 | hoog | 3 | Rvs | 3 | slecht | 3 | | AFKEUR | 04-2025 | AFKEUR |

Foto 10. Het schaamschot in de heren toiletruimte is aan de beugels bevestigd met rvs bouten en moeren. De rvs bouten en moeren hebben corrosie. Het advies is om de rvs bouten en moeren te vervangen door verzinkt stalen bouten en moeren.

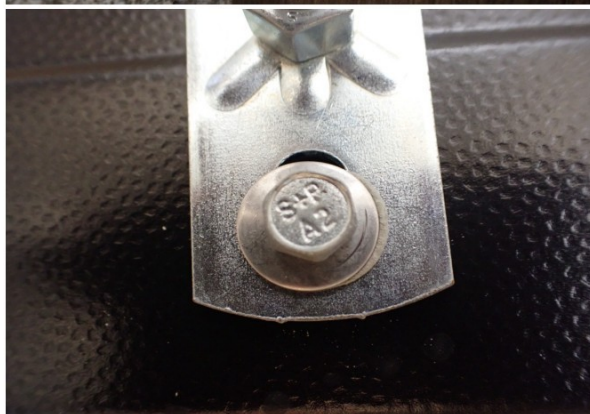
| Dames en heren toilet | | | | | | | | | | | bouwjaar: 2024 | | | |
|---|---|---|---|---|---|---|---|---|---|---|---|---|---|---|
| 47 | Montageplaten<br>led-verlichtingslijn | Bouten | B | 11 | hoog | 3 | Rvs | 3 | slecht | 3 | | AFKEUR | 04-2025 | AFKEUR |

Foto 11. De montageplaten van de led-verlichting in de kleed-, douche en entree ruimte zijn aan het dakbeschoot bevestigd met rvs bouten. Het advies is om de rvs bouten te vervangen door verzinkt stalen bouten.

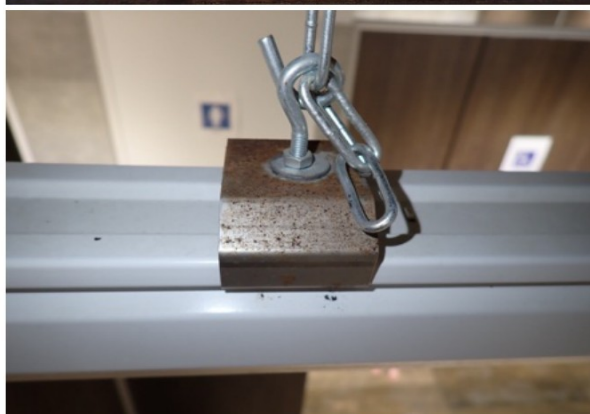
| Dames en heren toilet | | | | | | | | | | | bouwjaar: 2024 | | | |
|---|---|---|---|---|---|---|---|---|---|---|---|---|---|---|
| 49 | Led-verlichtingslijn aan<br>verzinkt stalen kettingen | Klemmen | B | 12 | hoog | 3 | Rvs | 3 | slecht | 3 | | AFKEUR | 04-2025 | AFKEUR |

Foto 12. De led-verlichting in de kleed-, douche en entree ruimte zijn aan de verzinkt stalen kettingen bevestigd met rvs klemmen. De rvs klemmen hebben veel corrosie. Het advies is om de rvs klemmen te vervangen door verzinkt stalen klemmen of indien mogelijk de verzinkt stalen kettingen rechtstreeks aan de led-verlichtingslijn te bevestigen.

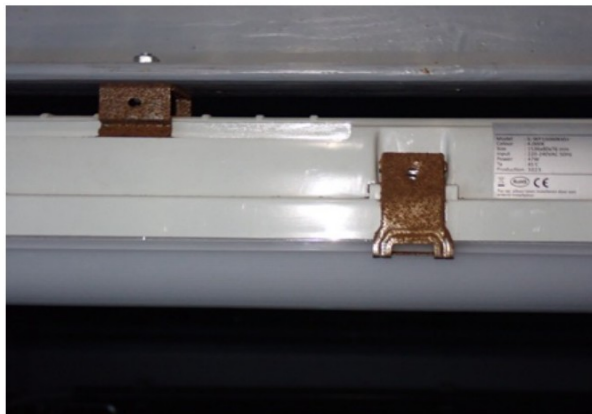
Foto 13. De led-lampen in de technische ruimte zijn bevestigd met verzinkt stalen bouten en moeren en rvs klemmen. De rvs klemmen hebben zeer veel corrosie. Het advies is om de rvs klemmen te verwijderen en de led-lampen rechtstreeks met de verzinkt stalen bouten en moeren te bevestigen.

De rvs klemmen van de kunststof kappen hebben ook veel corrosie en kunnen beter vervangen worden door kunststof klemmen. De kunststof kappen kunnen eventueel ook veiliggesteld worden met verzinkt staaldraad.

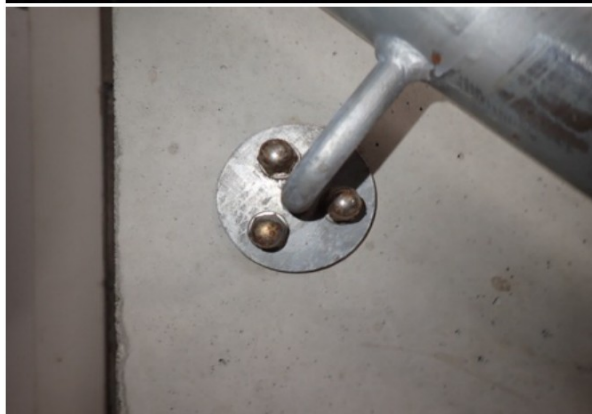
Foto 14. De trapeleuning in de technische ruimte is bevestigd met rvs draadeinden en dopmoeren. De dopmoeren hebben corrosie. Het advies is om de rvs draadeinden en dopmoeren te vervangen door verzinkt stalen draadeinden en dopmoeren.
