RBI Corrosion BV  
Burg. Pabstlaan 10 - A4  
2131 XE HOOFFDORP  
Tel +31 (0)85 8768990  
info@rbicorrosion.nl  
www.rbicorrosion.nl

Marvilla Parks Kaatsheuvel  
Kaatsheuvel

# Corrosie Inspectie van Bevestigingsmiddelen en Ophangconstructies in de Zwembadatmosfeer

Zwembad en aanverwante ruimtes

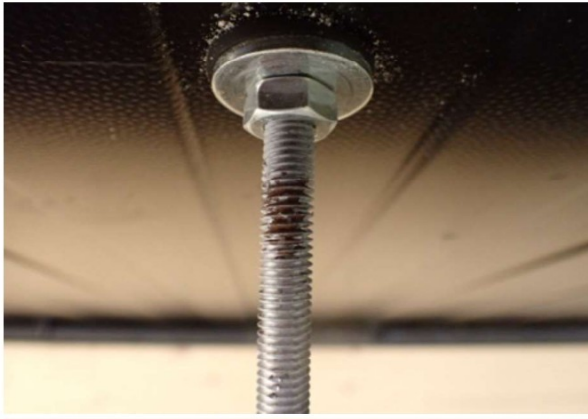
Foto 1. De draadeinden van het luchtbehandelingskanaal aan de linkerkant van het zwembad zijn tijdens de montage gebogen. Hierdoor zijn er scheurtjes in de zinklaag ontstaan waardoor er nu lichte corrosie aanwezig is. Om verdere corrosieschade te voorkomen is het advies om de aanwezige corrosie met een staalborstel te verwijderen en daarna de draadeinden te behandelen met zinkspray.

| Tabel "Resultaat van de Inspectie" | | | | | | | | | | | | | | |
|---|---|---|---|---|---|---|---|---|---|---|---|---|---|---|
| 2 | Luchtbehandelingskanaal | Draadeinden,<br>bouten en<br>moeren | B | 1 | hoog | 3 | Verzinkt staal | 1 | goed | 1 | | 3 | 04-2025 | 04-2028 |

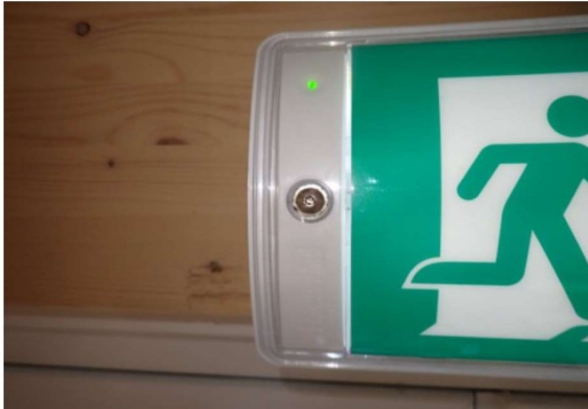
Foto 2. Alle kunststof kappen van de noodverlichting en van de nooduitgang armaturen zijn bevestigd met rvs bouten. De rvs bouten hebben corrosie. Het advies is om de rvs bouten te vervangen door verzinkt stalen bouten.

| Tabel "Resultaat van de Inspectie" | | | | | | | | | | | | | | |
|---|---|---|---|---|---|---|---|---|---|---|---|---|---|---|
| 7 | Kunststof kap nooduitgang<br>armatuur | Bouten | B | 2 | hoog | 3 | Rvs | 3 | slecht | 3 | | AFKEUR | 04-2025 | AFKEUR |

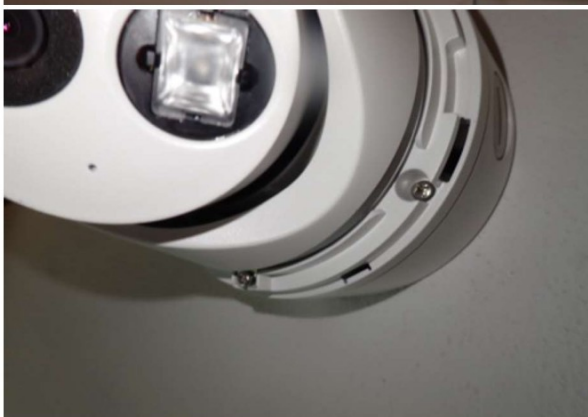
Foto 3. De montageplaten van de camera ogen zijn bevestigd met verzinkt stalen schroeven. Alle overige bevestigingsmiddelen zijn van rvs. Het advies is om alle rvs bevestigingsmiddelen te vervangen door verzinkt stalen bevestigingsmiddelen.

| Tabel "Resultaat van de Inspectie" | | | | | | | | | | | | | | |
|---|---|---|---|---|---|---|---|---|---|---|---|---|---|---|
| 9 | Camera ogen aan<br>montageplaten | Schroeven | B | 3 | hoog | 3 | Rvs | 3 | slecht | 3 | | AFKEUR | 04-2025 | AFKEUR |

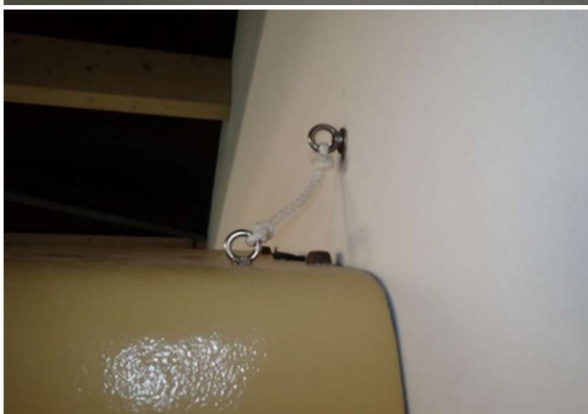
Foto 4. De waterval in het recreatiebad is bevestigd met rvs bouten, ook de safetylijn van de waterval is bevestigd met rvs schroefogen. Het advies is om alle rvs bevestigingsmiddelen te vervangen door verzinkt stalen bevestigingsmiddelen. De muurbeugels waren niet bereikbaar voor inspectie maar die zijn mogelijk ook bevestigd met rvs bouten/schroeven.

| Tabel "Resultaat van de Inspectie" | | | | | | | | | | | | | | |
|---|---|---|---|---|---|---|---|---|---|---|---|---|---|---|
| 11 | Waterval | Bouten | B | 4 | hoog | 3 | Rvs | 3 | slecht | 3 | | AFKEUR | 04-2025 | AFKEUR |
| 12 | Safetylijn waterval | Schroefogen | B | 4 | hoog | 3 | Rvs | 3 | slecht | 3 | | AFKEUR | 04-2025 | AFKEUR |

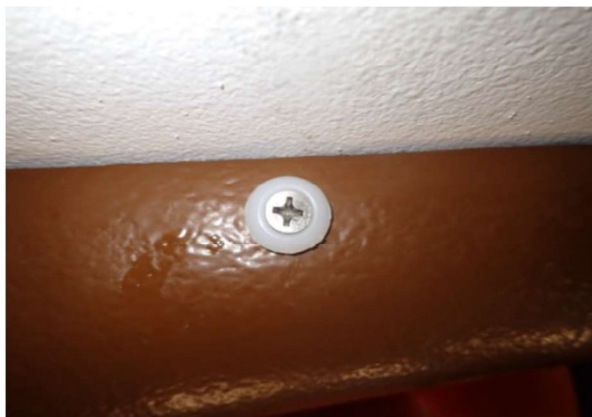
Foto 5. De uil met de boom in het peuterbad is bevestigd met rvs schroeven. Het advies is om de rvs schroeven te vervangen door verzinkt stalen schroeven.

| Tabel "Resultaat van de Inspectie" | | | | | | | | | | | | | | |
|---|---|---|---|---|---|---|---|---|---|---|---|---|---|---|
| 13 | Uil met boom peuterbad | Schroeven | B | 5 | hoog | 3 | Rvs | 3 | slecht | 3 | | AFKEUR | 04-2025 | AFKEUR |

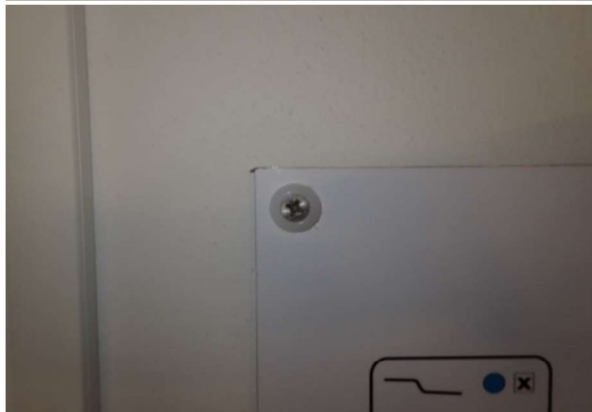
Foto 6. Het infobord van de sproeiers van het peuterbad is bevestigd met rvs schroeven. Het advies is om de rvs schroeven te vervangen door verzinkt stalen schroeven.

| Tabel "Resultaat van de Inspectie" | | | | | | | | | | | | | | |
|---|---|---|---|---|---|---|---|---|---|---|---|---|---|---|
| 14 | Infobord sproeiers<br>peuterbad | Schroeven | B | 6 | hoog | 3 | Rvs | 3 | slecht | 3 | | AFKEUR | 04-2025 | AFKEUR |

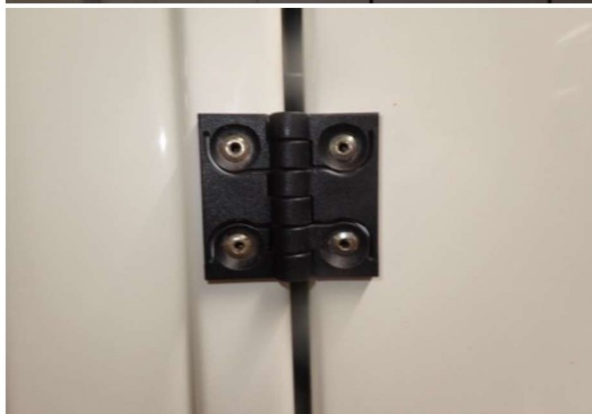
Foto 7. De scharnieren van de deur van de behuizing van de brandslanghaspel zijn bevestigd met rvs popnagels. De rvs popnagels zijn aangetast door corrosie. Het advies is om de rvs popnagels te vervangen door verzinkt stalen popnagels of door verzinkt stalen bouten en moeren.

| Tabel "Resultaat van de Inspectie" | | | | | | | | | | | | | | |
|---|---|---|---|---|---|---|---|---|---|---|---|---|---|---|
| 16 | Scharnieren behuizing<br>brandslanghaspel | Popnagels | B | 7 | hoog | 3 | Rvs | 3 | slecht | 3 | | AFKEUR | 04-2025 | AFKEUR |

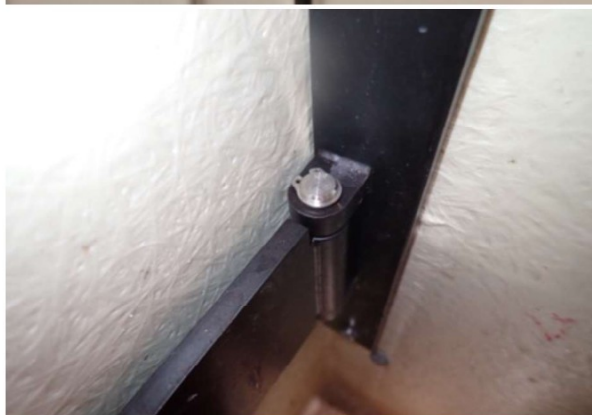
Foto 8. De brandslanghaspel is aan de beugel bevestigd met een rvs pen. Het advies is om de rvs pen te vervangen door een verzinkt stalen pen of door een verzinkt stalen bout en borgmoer.

| Tabel "Resultaat van de Inspectie" | | | | | | | | | | | | | | |
|---|---|---|---|---|---|---|---|---|---|---|---|---|---|---|
| 18 | Brandslanghaspel aan<br>beugel | Pen/as | B | 8 | hoog | 3 | Rvs | 3 | slecht | 3 | | AFKEUR | 04-2025 | AFKEUR |

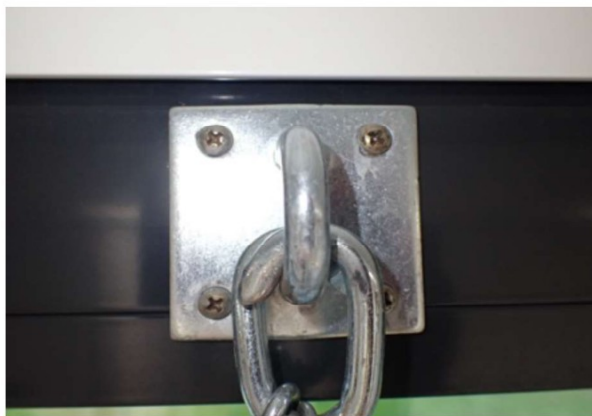
Foto 9. De stormkettingen in de badmeesterspost/EHBO-ruimte en in de technische ruimte zijn bevestigd met rvs schroeven. De rvs schroeven hebben corrosie. Het advies is om de rvs schroeven te vervangen door verzinkt stalen schroeven.

| Tabel "Resultaat van de Inspectie" | | | | | | | | | | | | | | |
|---|---|---|---|---|---|---|---|---|---|---|---|---|---|---|
| 28 | Stormkettingen | Schroeven | B | 9 | hoog | 3 | Rvs | 3 | slecht | 3 | | AFKEUR | 04-2025 | AFKEUR |

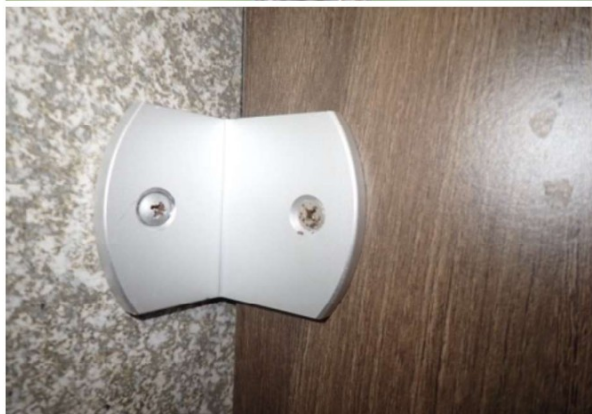
Foto 10. Het schaamschot in de heren toiletruimte is aan de beugels bevestigd met rvs bouten en moeren. De rvs bouten en moeren hebben corrosie. Het advies is om de rvs bouten en moeren te vervangen door verzinkt stalen bouten en moeren.

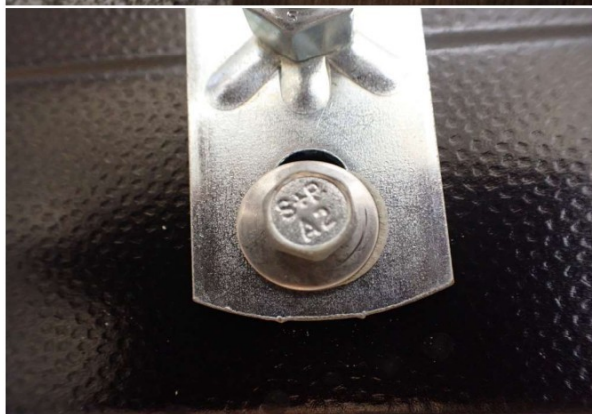
Foto 11. De montageplaten van de led-verlichting in de kleed-, douche en entree ruimte zijn aan het dakbeschoot bevestigd met rvs bouten. Het advies is om de rvs bouten te vervangen door verzinkt stalen bouten.

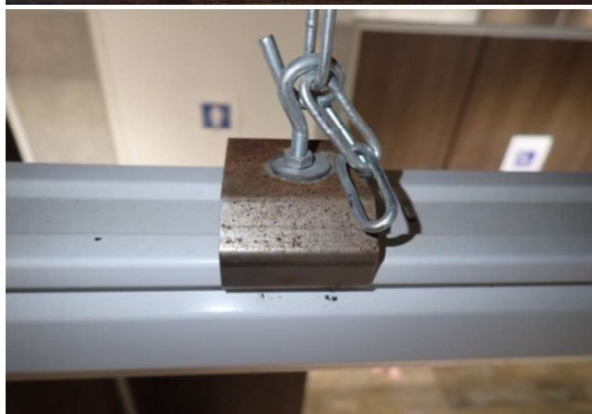
Foto 12. De led-verlichting in de kleed-, douche en entree ruimte zijn aan de verzinkt stalen kettingen bevestigd met rvs klemmen. De rvs klemmen hebben veel corrosie. Het advies is om de rvs klemmen te vervangen door verzinkt stalen klemmen of indien mogelijk de verzinkt stalen kettingen rechtstreeks aan de led-verlichtingslijn te bevestigen.

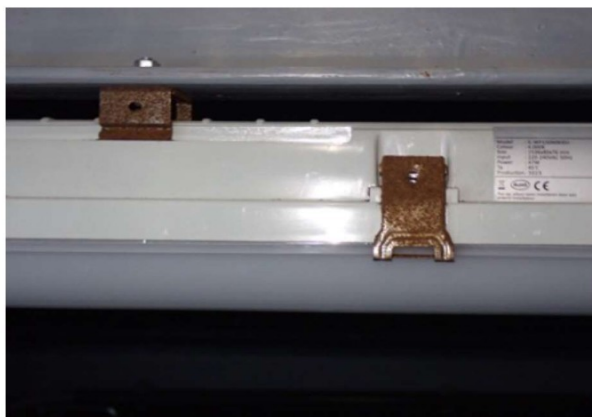
Foto 13. De led-lampen in de technische ruimte zijn bevestigd met verzinkt stalen bouten en moeren en rvs klemmen. De rvs klemmen hebben zeer veel corrosie. Het advies is om de rvs klemmen te verwijderen en de led-lampen rechtstreeks met de verzinkt stalen bouten en moeren te bevestigen.

De rvs klemmen van de kunststof kappen hebben ook veel corrosie en kunnen beter vervangen worden door kunststof klemmen. De kunststof kappen kunnen eventueel ook veiliggesteld worden met verzinkt staal draad.

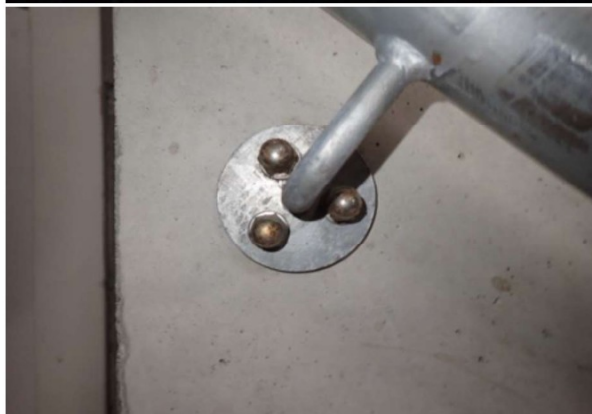
Foto 14. De trapeuning in de technische ruimte is bevestigd met rvs draadeinden en dopmoeren. De dopmoeren hebben corrosie. Het advies is om de rvs draadeinden en dopmoeren te vervangen door verzinkt stalen draadeinden en dopmoeren.
