# ACTIVITEITENPLAN OMGEVINGSVERGUNNING FLORA- EN FAUNA-ACTIVITEIT GEBIEDSONTWIKKELING OOSTELIJKE LANGSTRAAT

15 SEPTEMBER 2025

Titel : Activiteitenplan Omgevingsvergunning flora- en fauna-activiteit  
Subtitel : Gebiedsontwikkeling Oostelijke Langstraat (GOL)  
Omslagfoto('s) : MOS - Ecologie  
Projectnummer : -

Opdrachtgever : Provincie Noord-Brabant  
Postbus 90151  
5200 MC 's-Hertogenbosch

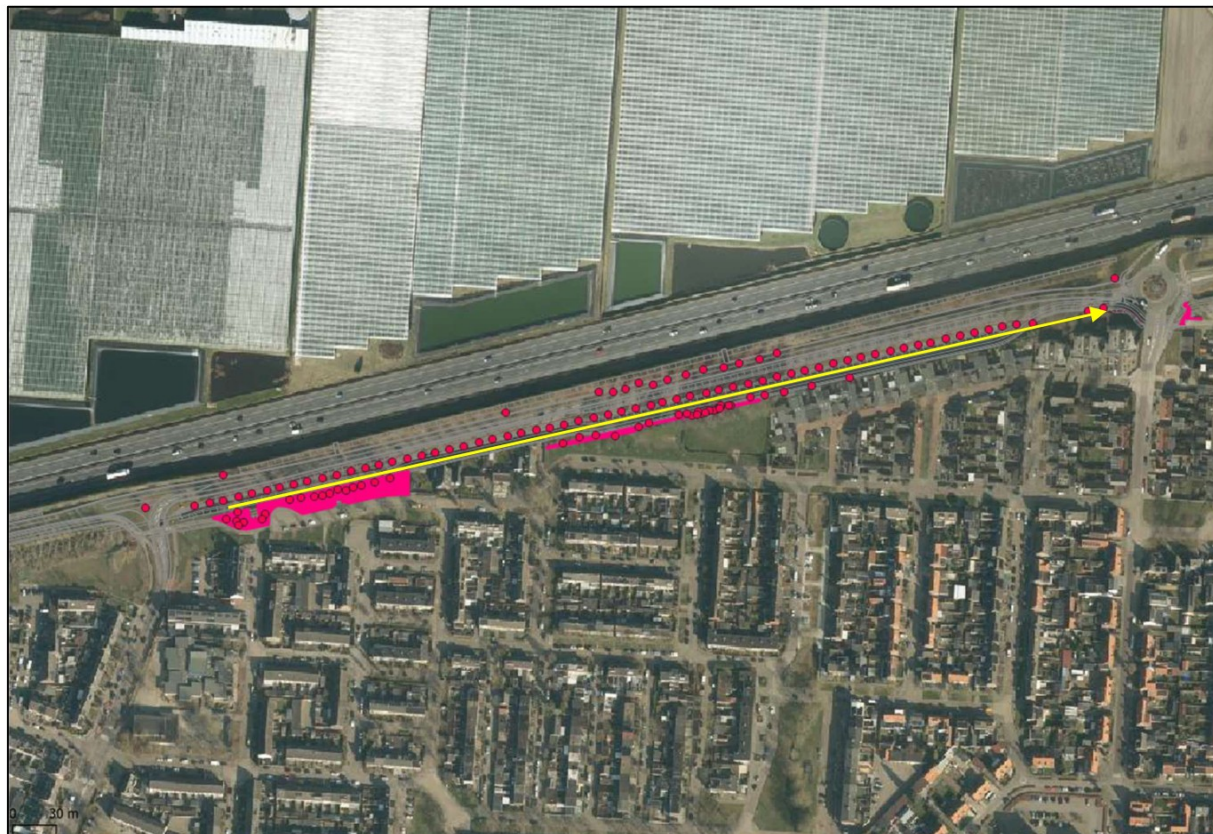
**Afbeelding 3.2** Locatie essentiële vliegroute van ca. 25 gewone dwergvleermuizen (gele pijl) langs de Spoorlaan te Drunen met te kappen bomen (rode cirkels en vlakken) en onderliggend het ontwerp van het project GOL.

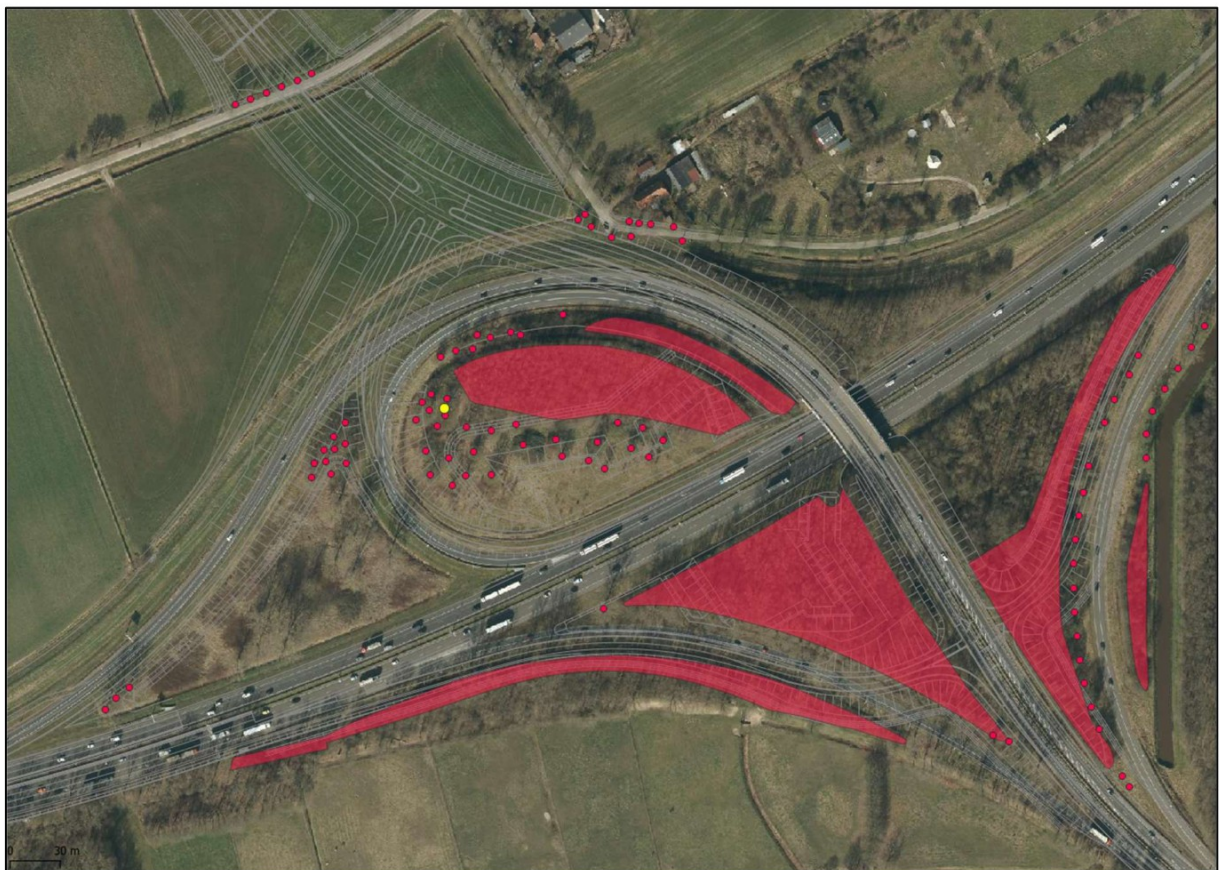
**Afbeelding 3.6** Globale locatie buizerdnest (gele stip) t.h.v. afrit 45 Ring-West met te kappen bomen (rode stippen en vlakken) en onderliggend het ontwerp van het project GOL.

Op basis van bovenstaande onderzoeksinspanning en waarnemingen wordt geconcludeerd dat er in 2025 geen sprake was van een broedgeval. Hoewel tijdens het onderzoek geen indicaties zijn aangetroffen van broeden of de aanwezigheid van jongen, heeft het nest op basis van de huidige functionaliteit voor buizerd, zijnde een rustplaats, wel de status van een jaarrond beschermde nestlocatie. Zie afbeelding 3.6 voor de locatie van het betreffende horst.

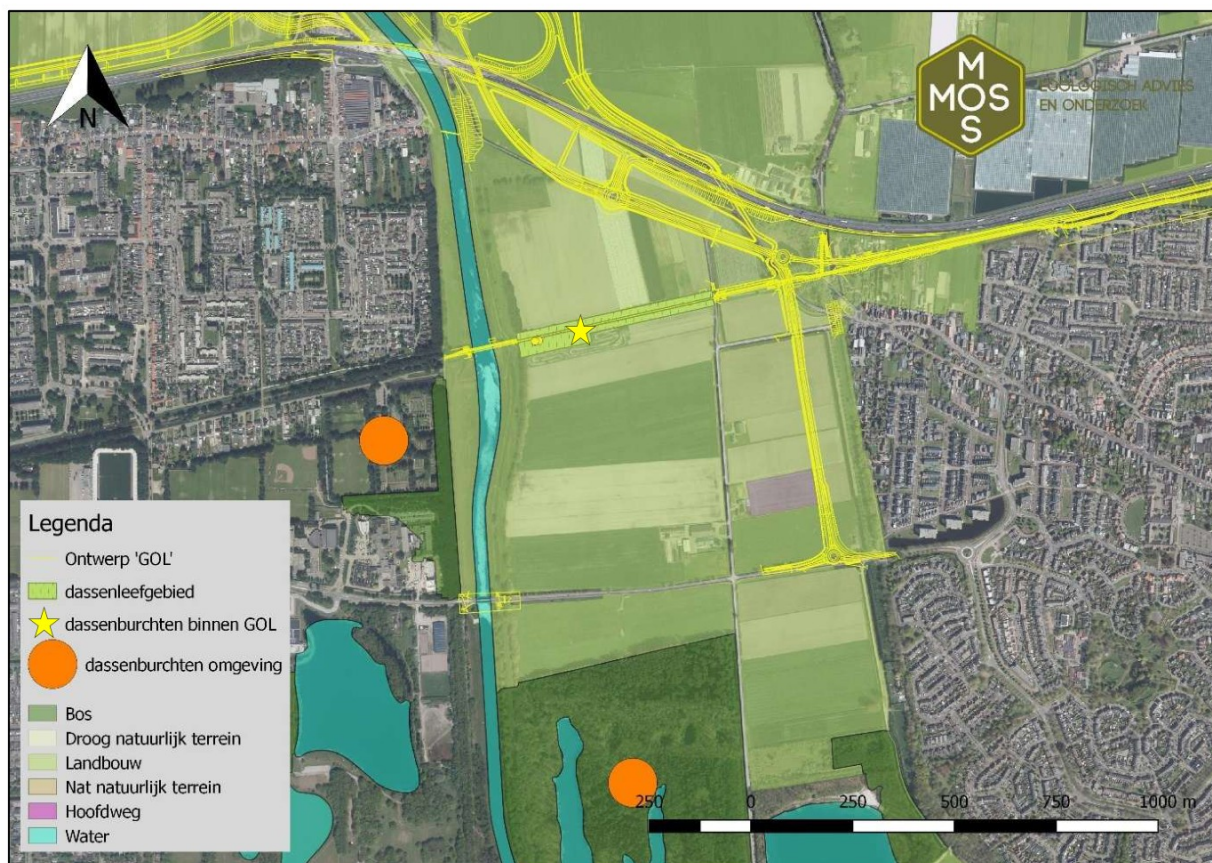
**Afbeelding 3.8** Dassenburchten (gele ster is actuele hoofd- en bijburcht, gele cirkels voormalig (2022) hoofdburcht (nu niet actief) en functioneel leefgebied binnen GOL ten opzichte van natuurlijke omgeving en dichtstbijzijnde dassenburchtlocaties (indicatief o.b.v. Werkgroep Dassenwerkgroep Loonse en Drunense Duinen en omgeving).

De laatste jaren is de das in opmars vanuit de kerngebieden in Loonse en Drunense Duinen en de Moerputten en trekken langzaam, via de Baardwijkse Overlaat, richting de A59. Zo hebben enkele dassen zich al enkele jaren geleden gevestigd in de Spoordijk, op de grens van hun verspreidingsgebied. Ten aanzien van reliëf en dekking betreft dit een relatief marginaal gebied wat echter voldoende blijkt te zijn om tot voorplanting te komen, resulterend in een forse familiegroep. De meest nabijgelegen bekende dassenburchten zijn aanwezig aan de westzijde van het Drongelens kanaal en in het natuurgebied de Baardwijkse Overlaat, ten zuiden van de Overlaatweg (bron: Werkgroep Dassenwerkgroep Loonse en Drunense Duinen en omgeving). Pas ver ten noorden van de A59 zijn vervolgens de eerste waarnemingen van das weer bekend. In afbeelding 3.8 zijn de dassenburchten in de Spoordijk en het functioneel leefgebied binnen GOL ten opzichte van natuurlijke omgeving en dichtstbijzijnde dassenburchtlocaties weergegeven.

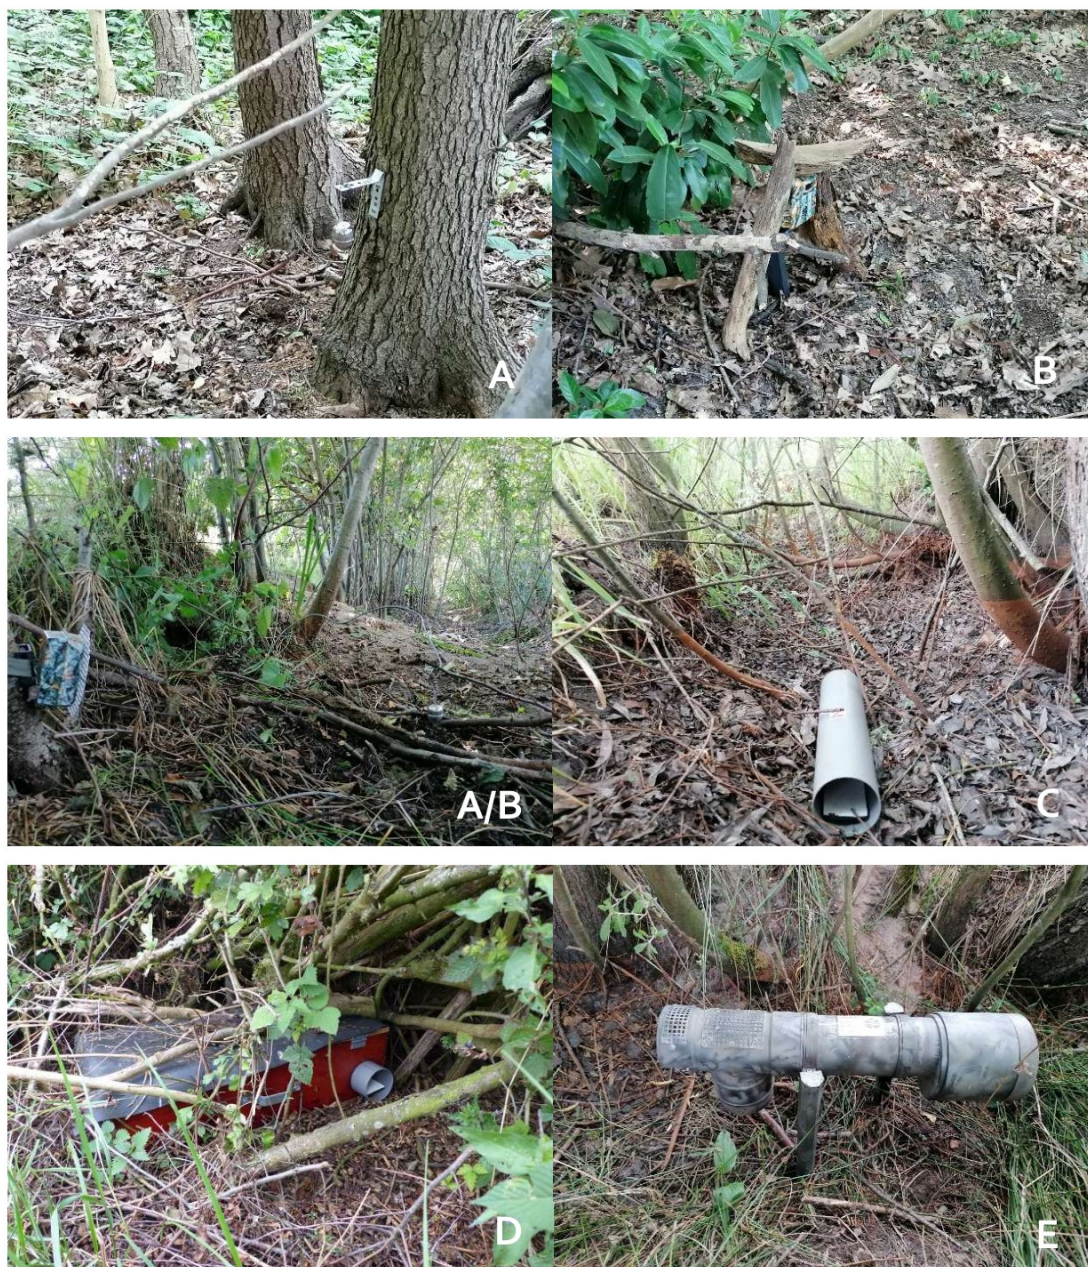
**Afbeelding 3.16** Onderzoekstechnieken: Losse cameraopstelling (A) ,Jiggler' (B), Sporenbuis (C), 'Mostela' (D) en tubecam (E) (©MOS-Ecologie).

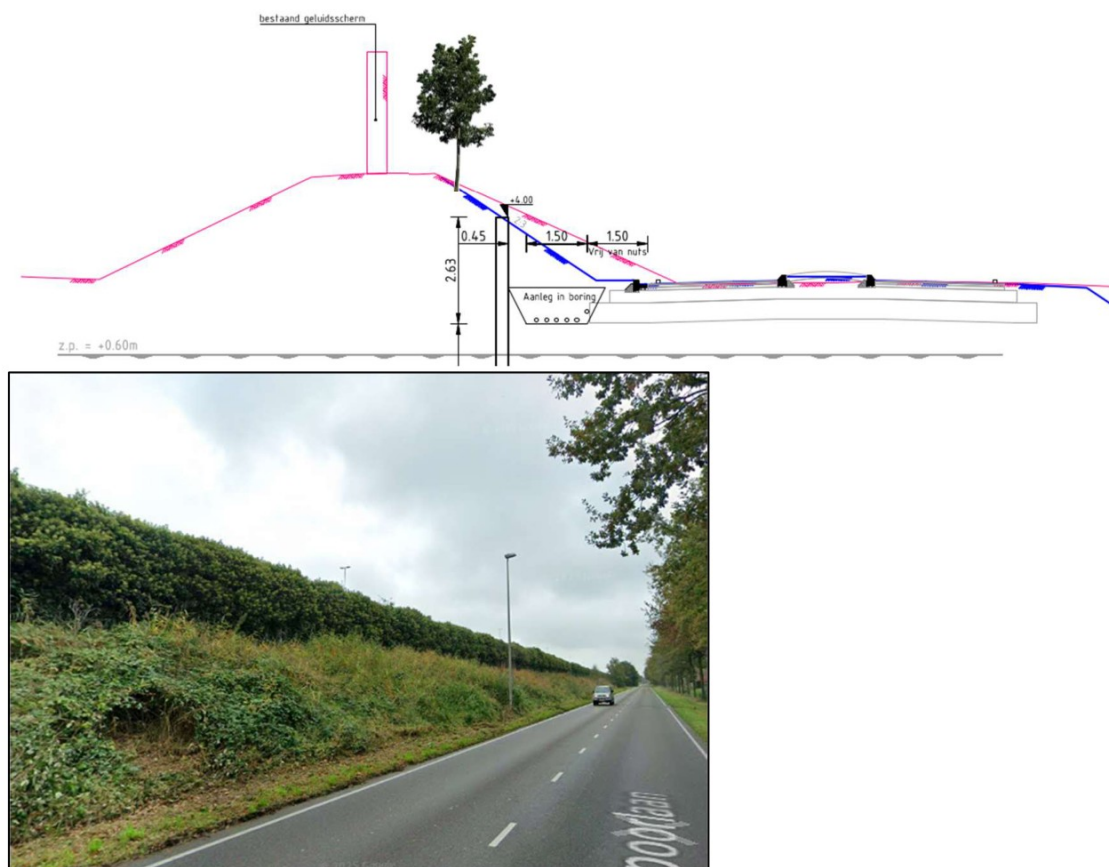
**Afbeelding 4.1** Boven: concept ontwerp oplossing herstel vliegrouteroute verbinding Spoorlaan eindsituatie door middel van aanplant opgaande begroeiing op talud naast geluidsscherm. Onder: impressie huidige situatie (bron: Google Streetview).

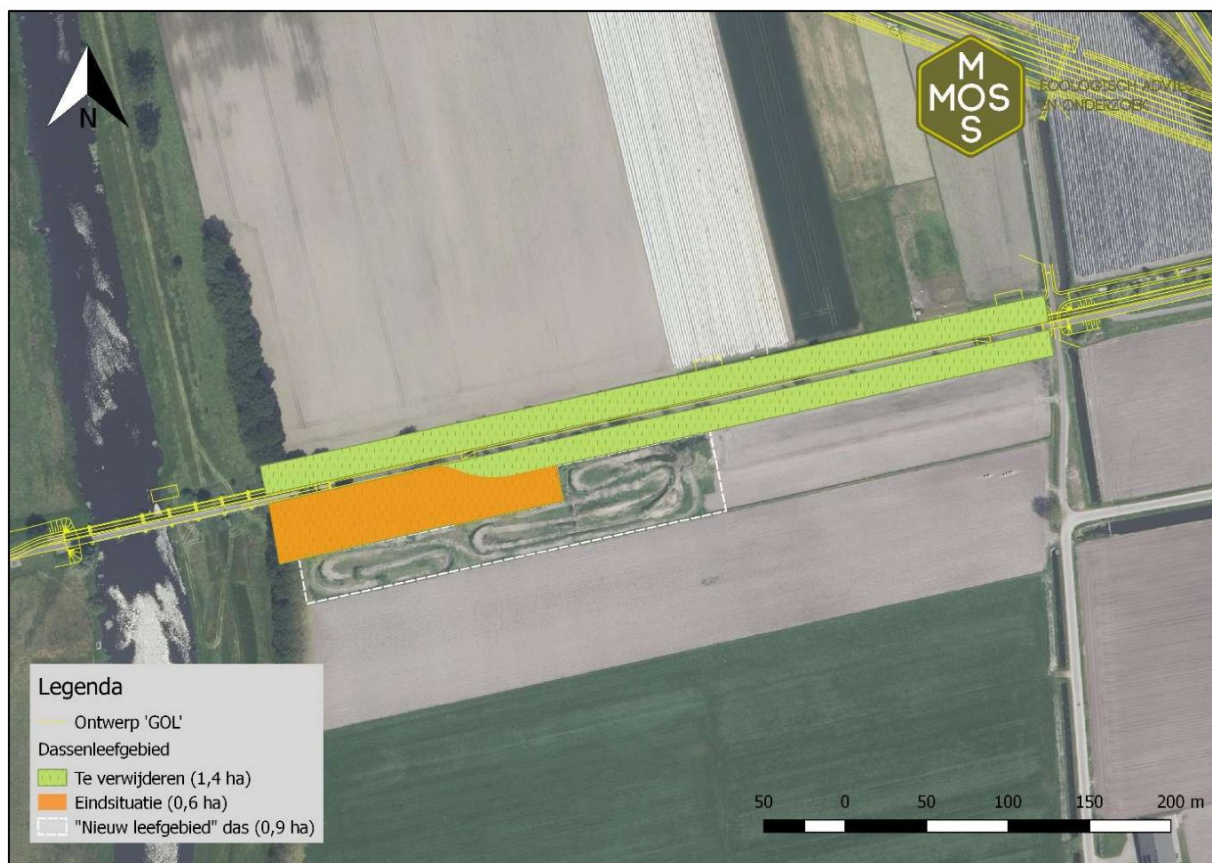
**Afbeelding 4.2** Huidige en toekomstige situatie dassenleefgebied spoordijk.

De kunstburcht voor de das wordt in de zuidwesthoek aangelegd. Met bosaanplant wordt een soort kamer gecreëerd en aangevuld met struikvormers waarbij na aanplant de ingangen deels in en deels buiten de aanplant liggen om zo de natuurlijke dynamiek en de voorkeur van de dassen zelf ten dienste te zijn. Het bos wordt zo aangeplant dat alle ingangen uit het zicht liggen vanaf de openbare weg en de aangrenzende landbouwpercelen. Ook wordt een kleine poel gerealiseerd zodat drinkwater en voedsel (amfibieën) op termijn binnen handbereik is voor de aanwezige dassen.

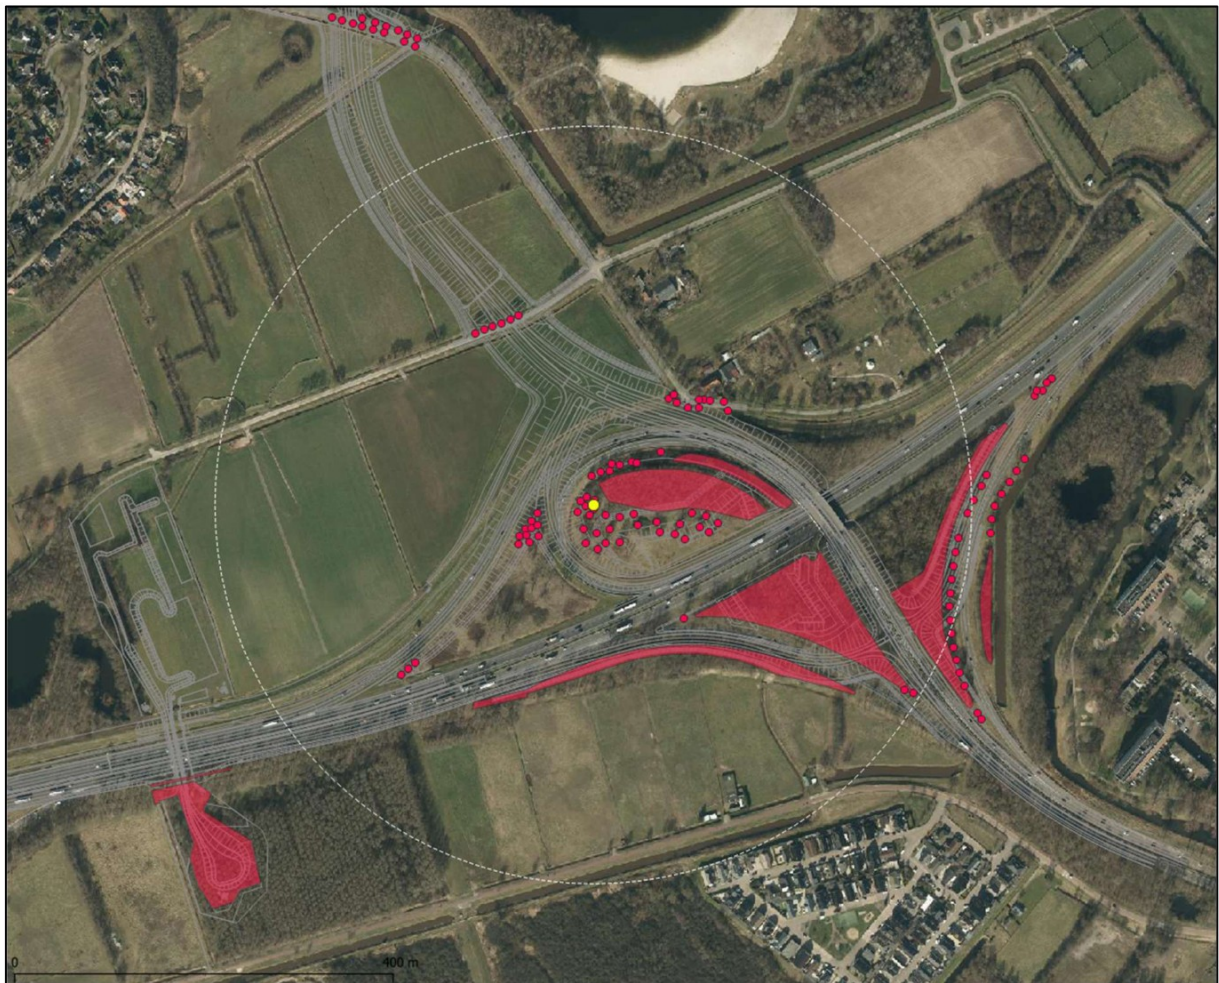
**Afbeelding 5.1** Inschatting aanwezig functioneel leefgebied rondom de aangetroffen rustplaats in het licht van een theoretisch buizerdterritorium (straal van 400 meter rondom het te verwijderen buizerdnest).

In afbeelding 5.1 is een fictief territorium van 400 meter (Bijlsma, 1993) gehanteerd rondom het te verwijderen nest. Op basis hiervan kan worden aangenomen dat er in de tijdelijke situatie, buiten de verstoringscontour van het werk en binnen het territorium van de betreffende buizerd mogelijkheden aanwezig blijven voor dit individu om een rustplaats te betrekken. Doorgaans maakt een buizerd ook gebruik van meerdere nesten binnen zijn territorium. Er zijn daarom bij het wegvallen van de rustplaats voldoende alternatieven aanwezig zijn voor dit individu om naar uit te wijken.

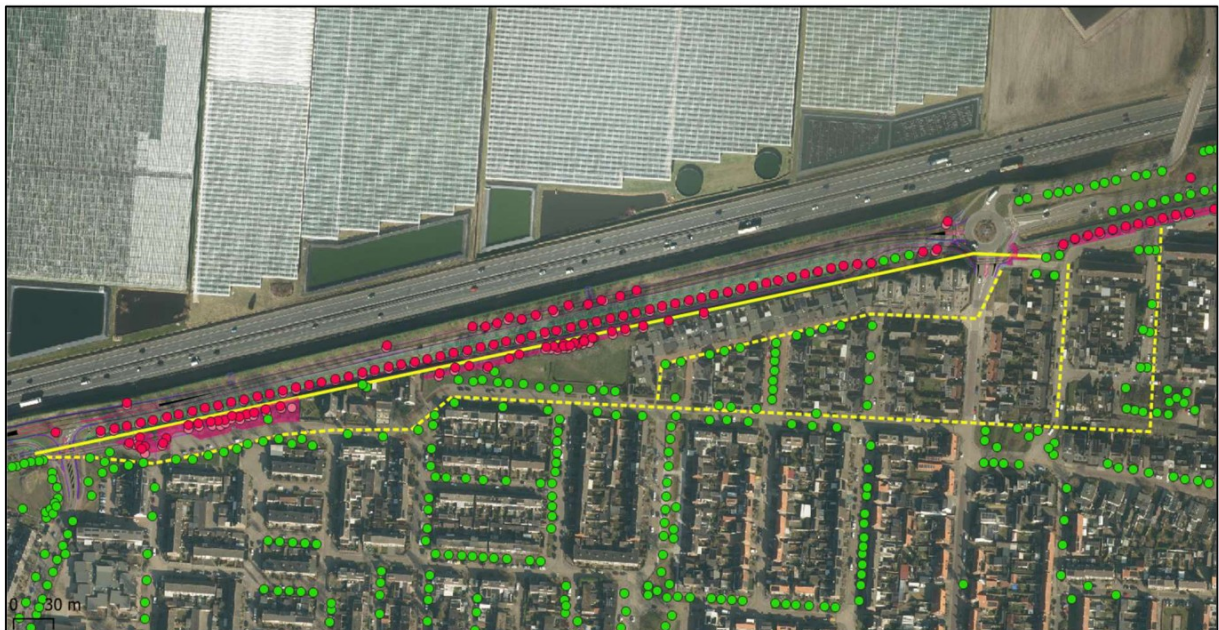
**Afbeelding 5.2** Tijdelijke alternatieve vliegroutes (gele stippellijnen) door de bebouwde omgeving voor de essentiële vliegroute (gele lijn) langs de Spoorlaan te Drunen met te kappen (rode stippen) en te behouden (groene stippen) bomen (o.b.v: Van der Pluijm & Westbroek, 2025).

Het door het aantasten van een vliegroute indirect beschadigen van een voortplantings- of rustplaats is strijdig met Artikel 11.46 lid 1d Bal. Om de genoemde aantasting en daarmee overtreding van verbodsbepalingen te voorkomen, dienen maatregelen te worden getroffen zodat de verblijfsfunctie te allen tijde gegarandeerd is.

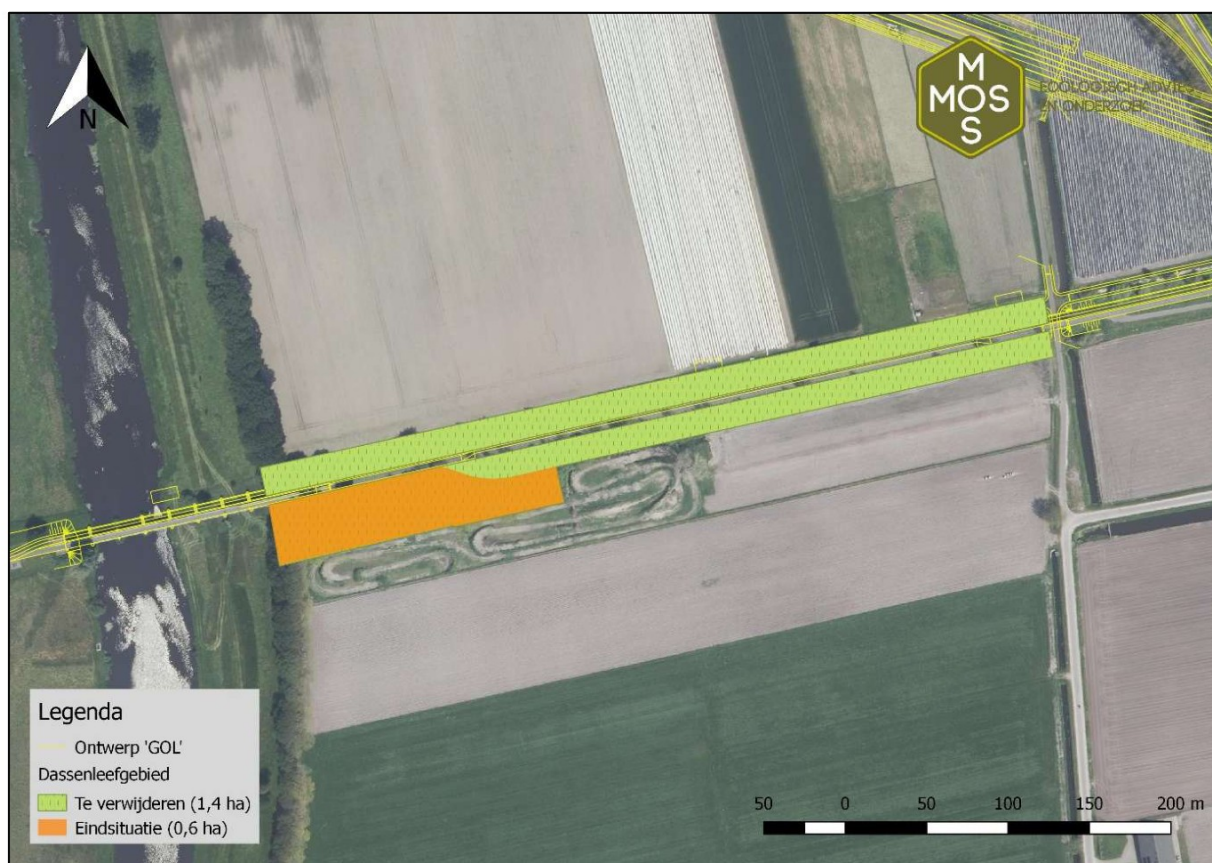
**Afbeelding 5.4** Tijdelijke situatie dassenleefgebied GOL met 70% afname van dekking biedend habitat ter plaatse van de Spoordijk.

De geconstateerde hoofd- en bijburcht in de Spoordijk zullen gezien het ruimtebeslag van de werkzaamheden en voorgenomen aanleg van de snelfietsroute (SFR) worden vernietigd. De kwaliteit van dassenleefgebied is onder andere gebaseerd op een toegankelijke voedselbron in combinatie met de aanwezigheid van reliëf (ten behoeve van de aanleg van een burcht) en voldoende dekking ten behoeve van rust en veiligheid. In het kader van de voorgenomen ontwikkeling van de Spoordijk zal het volledig noordelijke talud worden kaalgekap en ook het overgrote deel van het zuidelijk deel, uitgezonderd een strook van 60 tot 70 meter ter hoogte van de kraamburcht. Effectief is er sprake van een afname van 70% van het leefgebied ter plaatse van de Spoordijk waardoor in de eindsituatie 0,6ha leefgebied overblijft ter hoogte van de burcht (afbeelding 5.4).

Ten aanzien van de uitvoeringswijze (die plaatsvinden na relocatie van de dassen naar het compensatiegebied) zullen voor funderingswerkzaamheden binnen 20m afstand van het compensatiegebied geen heiwerkzaamheden plaatsvinden. Ook voor de overige werkzaamheden geldt dat er zo veel als mogelijk trillingvrij zal worden gewerkt. Om die reden wordt verwacht dat door het treffen van compenserende en mitigerende maatregelen in de tijdelijke situatie geen negatieve effecten aan de orde zijn ten aanzien van de nieuwe hoofdburchtlocatie, de vernietiging van de hoofd- en bijburcht, de uitvoeringswerkzaamheden ter realisatie van de SFR en de afname van 70% van dekking biedend leefgebied (afbeelding 5.4).
