PROJECT Restauratie Waterstraat 5 Breda

ONDERDEEL Bestaande toestand Gevels

ONDERDEEL Schadebeeld Gevels

ONDERDEEL Uitvoering Gevels

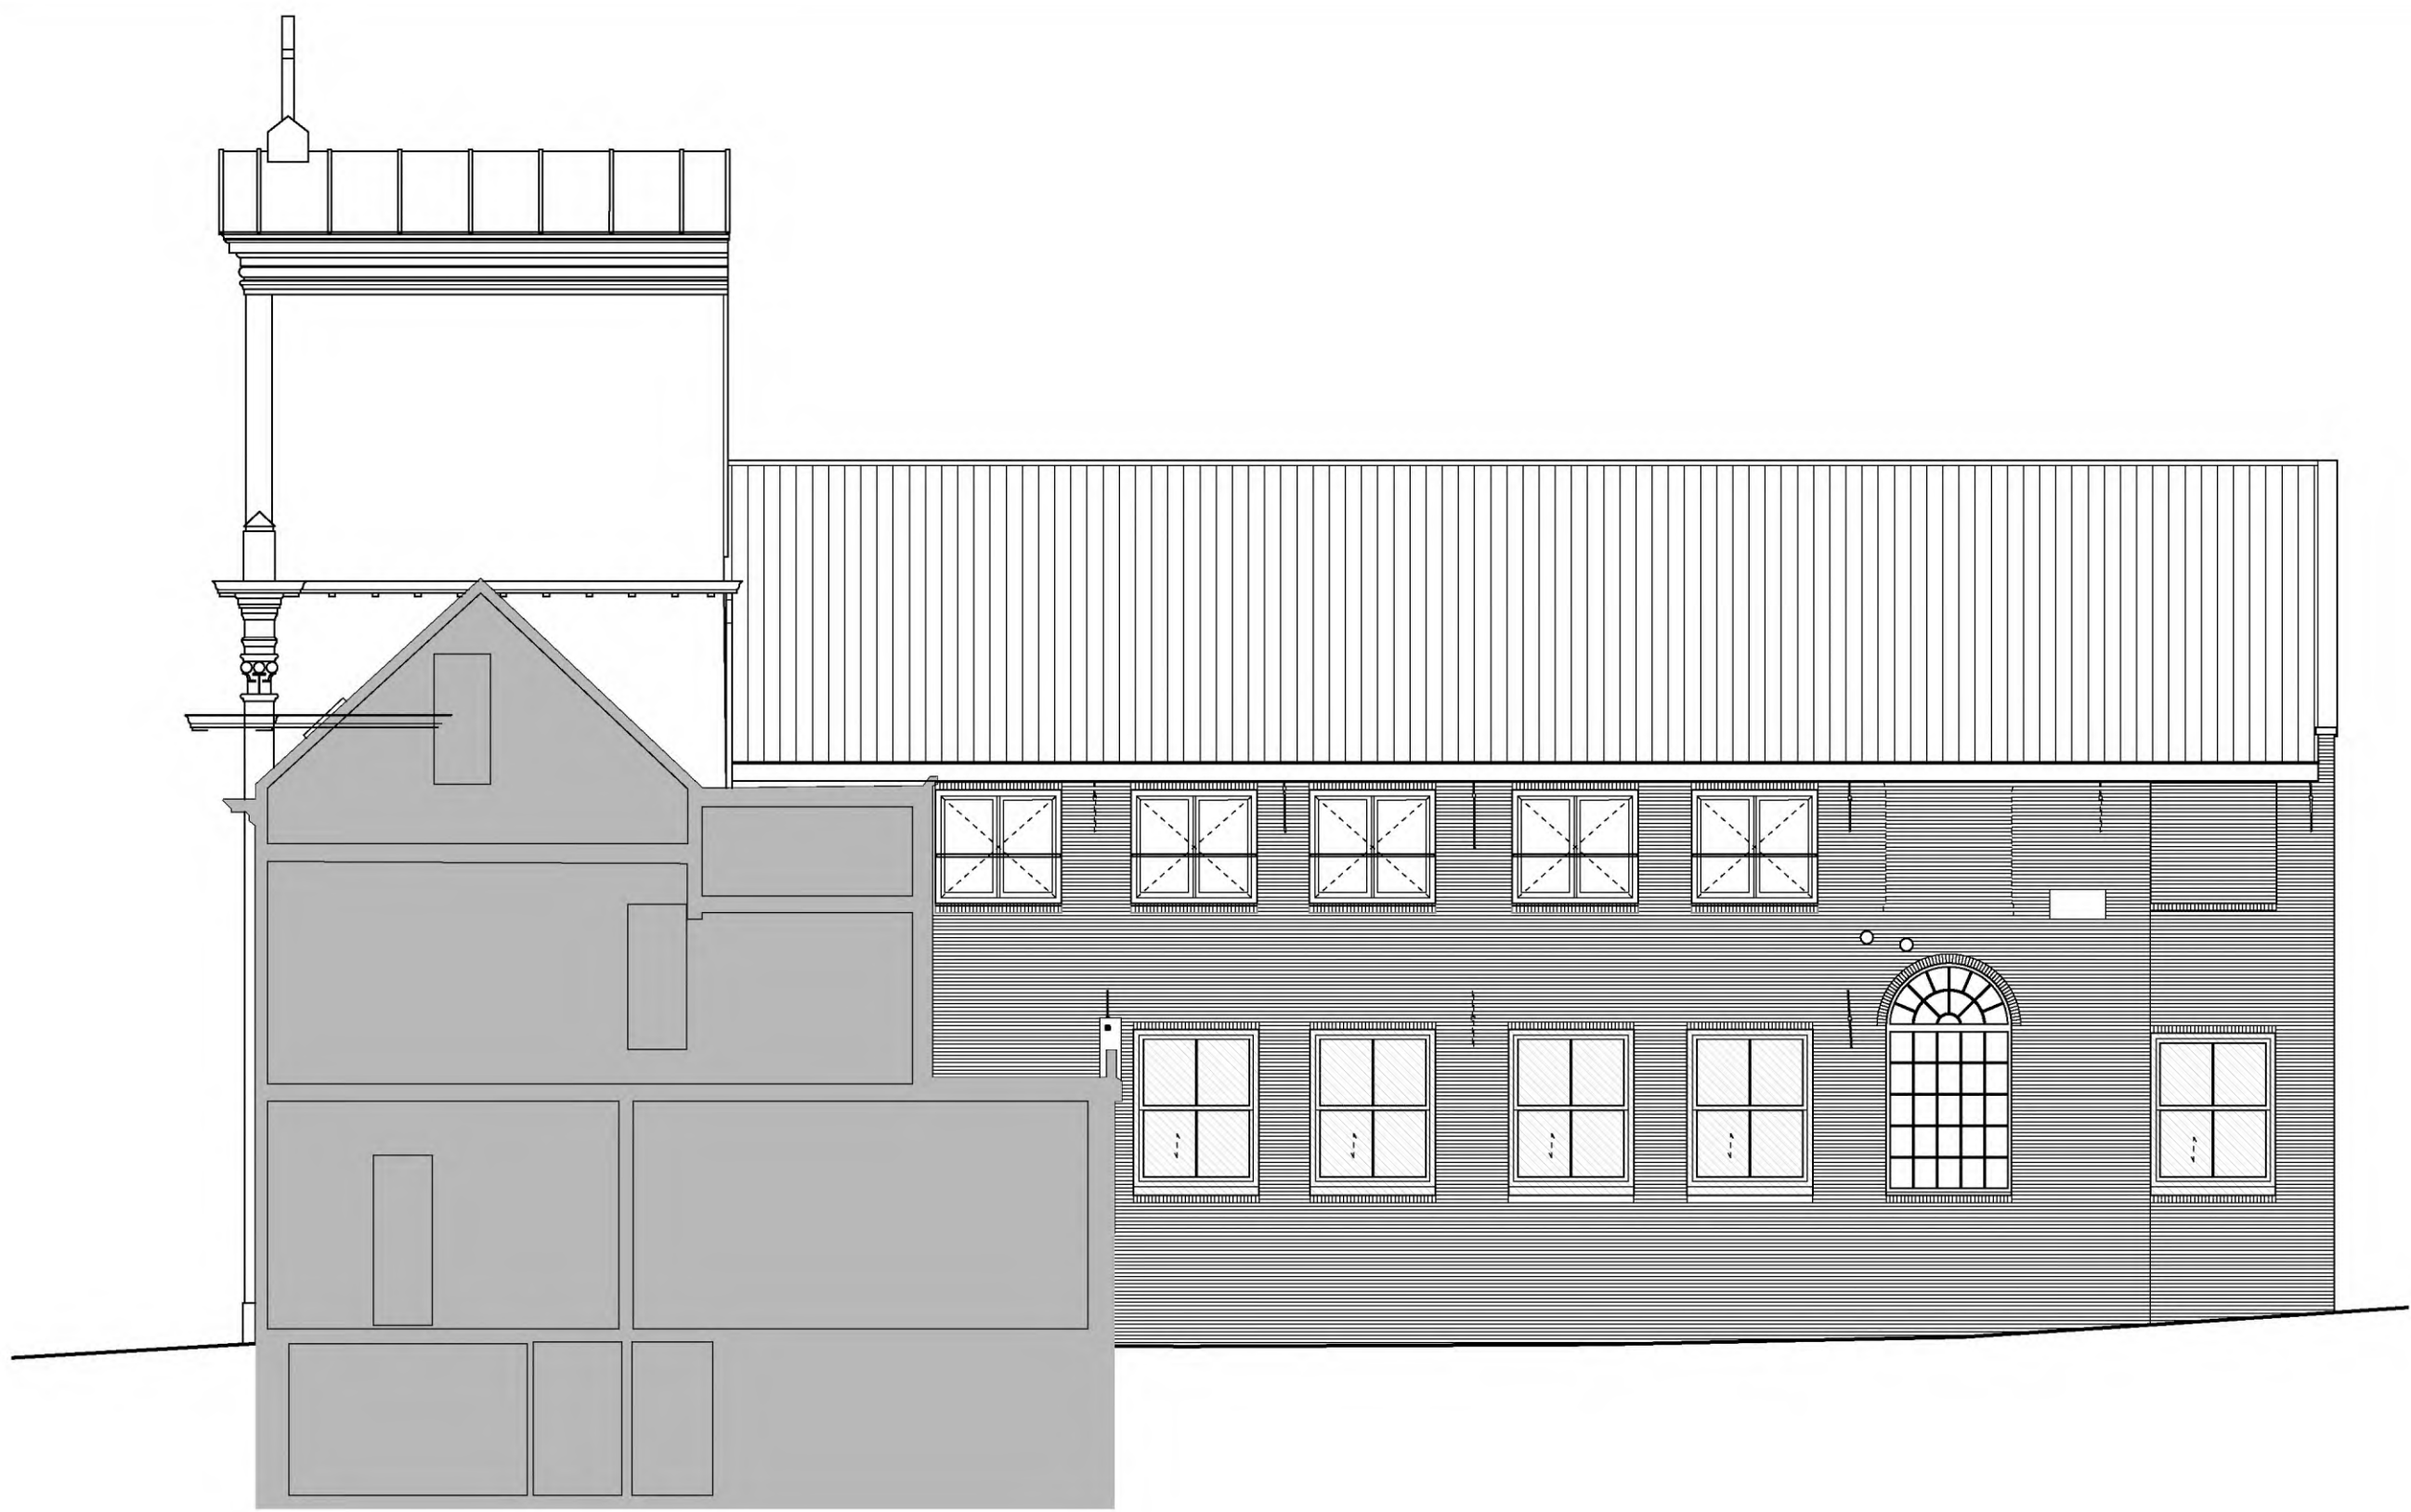
RECHTER ZIJGEVEL

- Rechter zijgevel, algemeen
- verweerd / uitgevallen voegwerk (50%)
  - beschadigde / loszittende baksteen (rekenen op 80 stuks, verspreid)
  - roestvorming ankers bij overgang op metselwerk
  - restanten sauswerk en pleister
  - dekkend lakwerk verkeert in matige staat
  - hemelwaterafvoeren zijn uitgevoerd in PVC, dat door inwerking van UV broos is geworden; aantal afvoeren versus aangesloten dakoppervlak is te gering

- Rechter zijgevel, algemeen
- vervangen verweerd / uitgevallen voegwerk (rekenen met 50% totaal oppervlak tot 200mm, onder maaiveld, niet aaneengesloten)
  - steens diep vervangen beschadigde / loszittende baksteen (rekenen op 80 stuks, verspreid)
  - ankers bij overgang op metselwerk halfsteens diep vrijleggen; corrosie verwijderen en corrosiewerend behandelen; inpakken met vetband voor zover in metselwerk; aanhalen metsel- en voegwerk
  - restanten sauswerk en pleister voor zover mogelijk verwijderen zonder de baksteen en het voegwerk te beschadigen
  - stopwerk vervangen, rekenen met 60%
  - compleet dekkend lakwerk op houten en metalen ondergrond uitvoeren
  - hemelwaterafvoeren in PVC vervangen door zink, extra hemelwaterafvoer met vergaarbak toevoegen en rioleringsysteem daarop aanpassen / uitbreiden

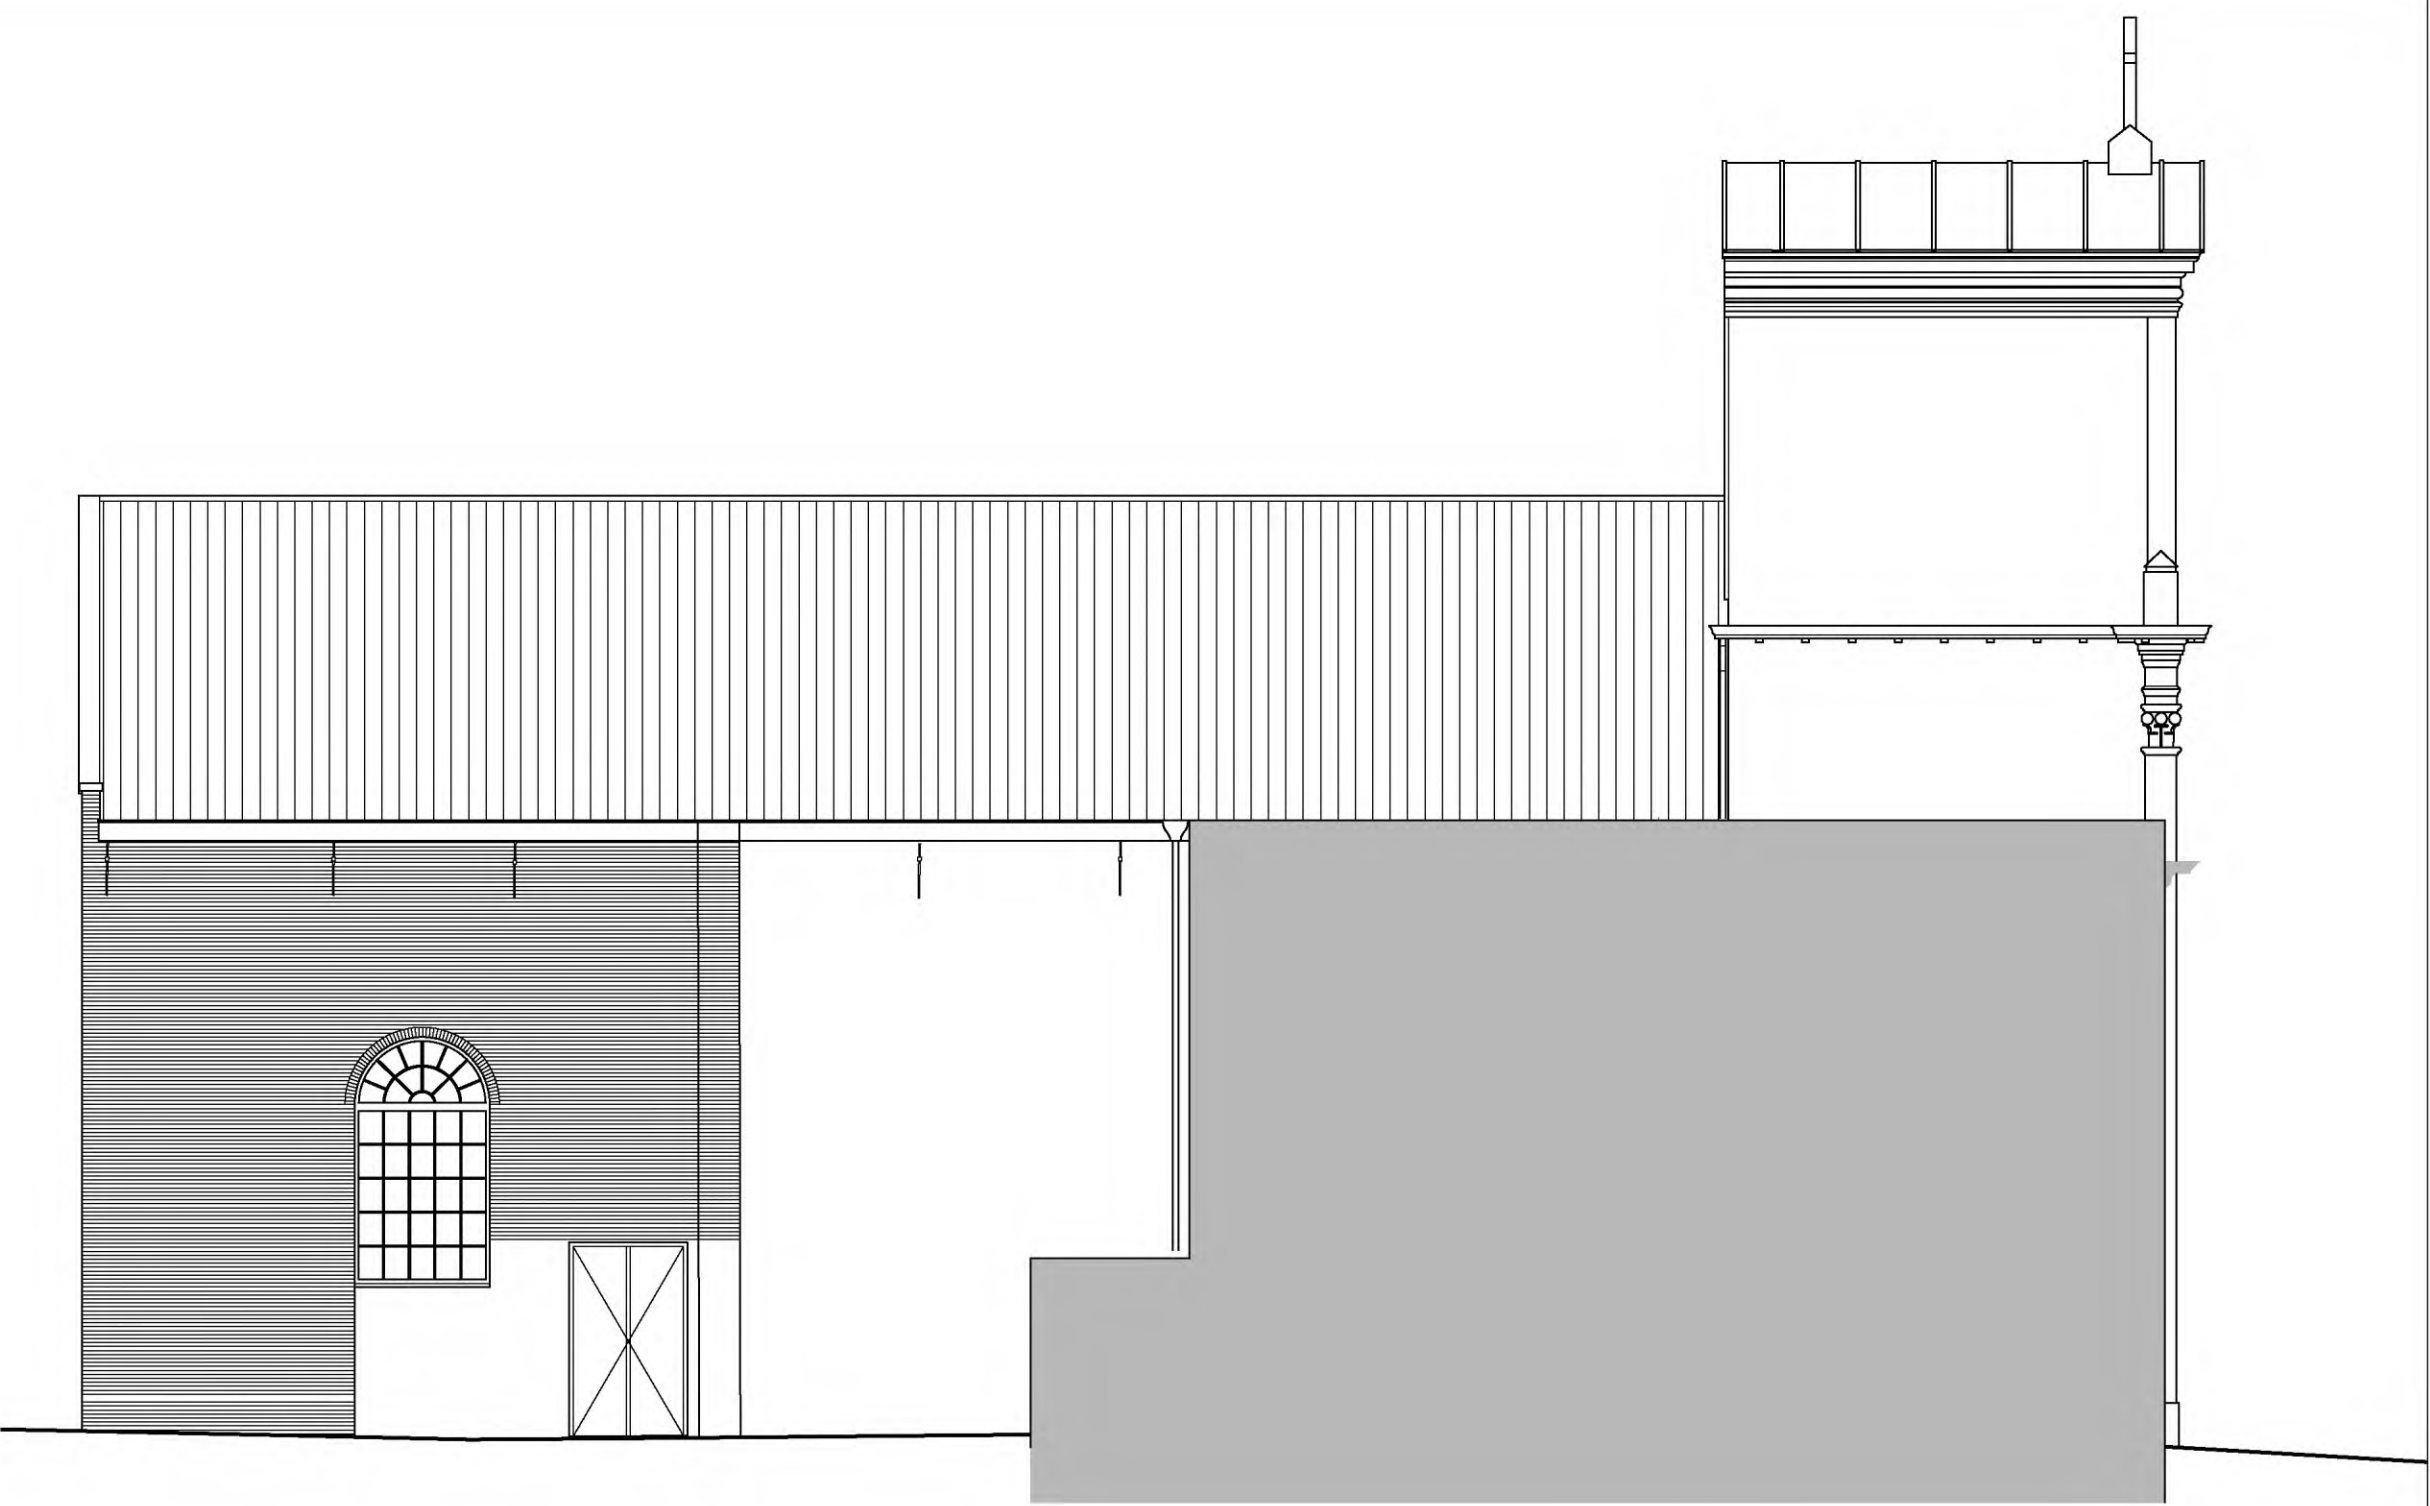
LINKER ZIJGEVEL

- Linker zijgevel, algemeen
- verweerd / uitgevallen voegwerk (40%)
  - beschadigde / loszittende baksteen (rekenen op 40 stuks, verspreid)
  - roestvorming ankers bij overgang op metselwerk
  - restanten sauswerk en pleister
  - dekkend lakwerk verkeert in matige staat
  - hemelwaterafvoeren zijn uitgevoerd in PVC, dat door inwerking van UV broos is geworden; aantal afvoeren versus aangesloten dakoppervlak is te gering

- Linker zijgevel, algemeen
- vervangen verweerd / uitgevallen voegwerk (rekenen met 40% totaal oppervlak tot 200mm, onder maaiveld, niet aaneengesloten)
  - steens diep vervangen beschadigde / loszittende baksteen (rekenen op 40 stuks, verspreid)
  - ankers bij overgang op metselwerk halfsteens diep vrijleggen; corrosie verwijderen en corrosiewerend behandelen; inpakken met vetband voor zover in metselwerk; aanhalen metsel- en voegwerk
  - compleet dekkend lakwerk op houten en metalen ondergrond uitvoeren
  - hemelwaterafvoeren in PVC vervangen door zink, extra hemelwaterafvoer met vergaarbak toevoegen en rioleringsysteem daarop aanpassen / uitbreiden

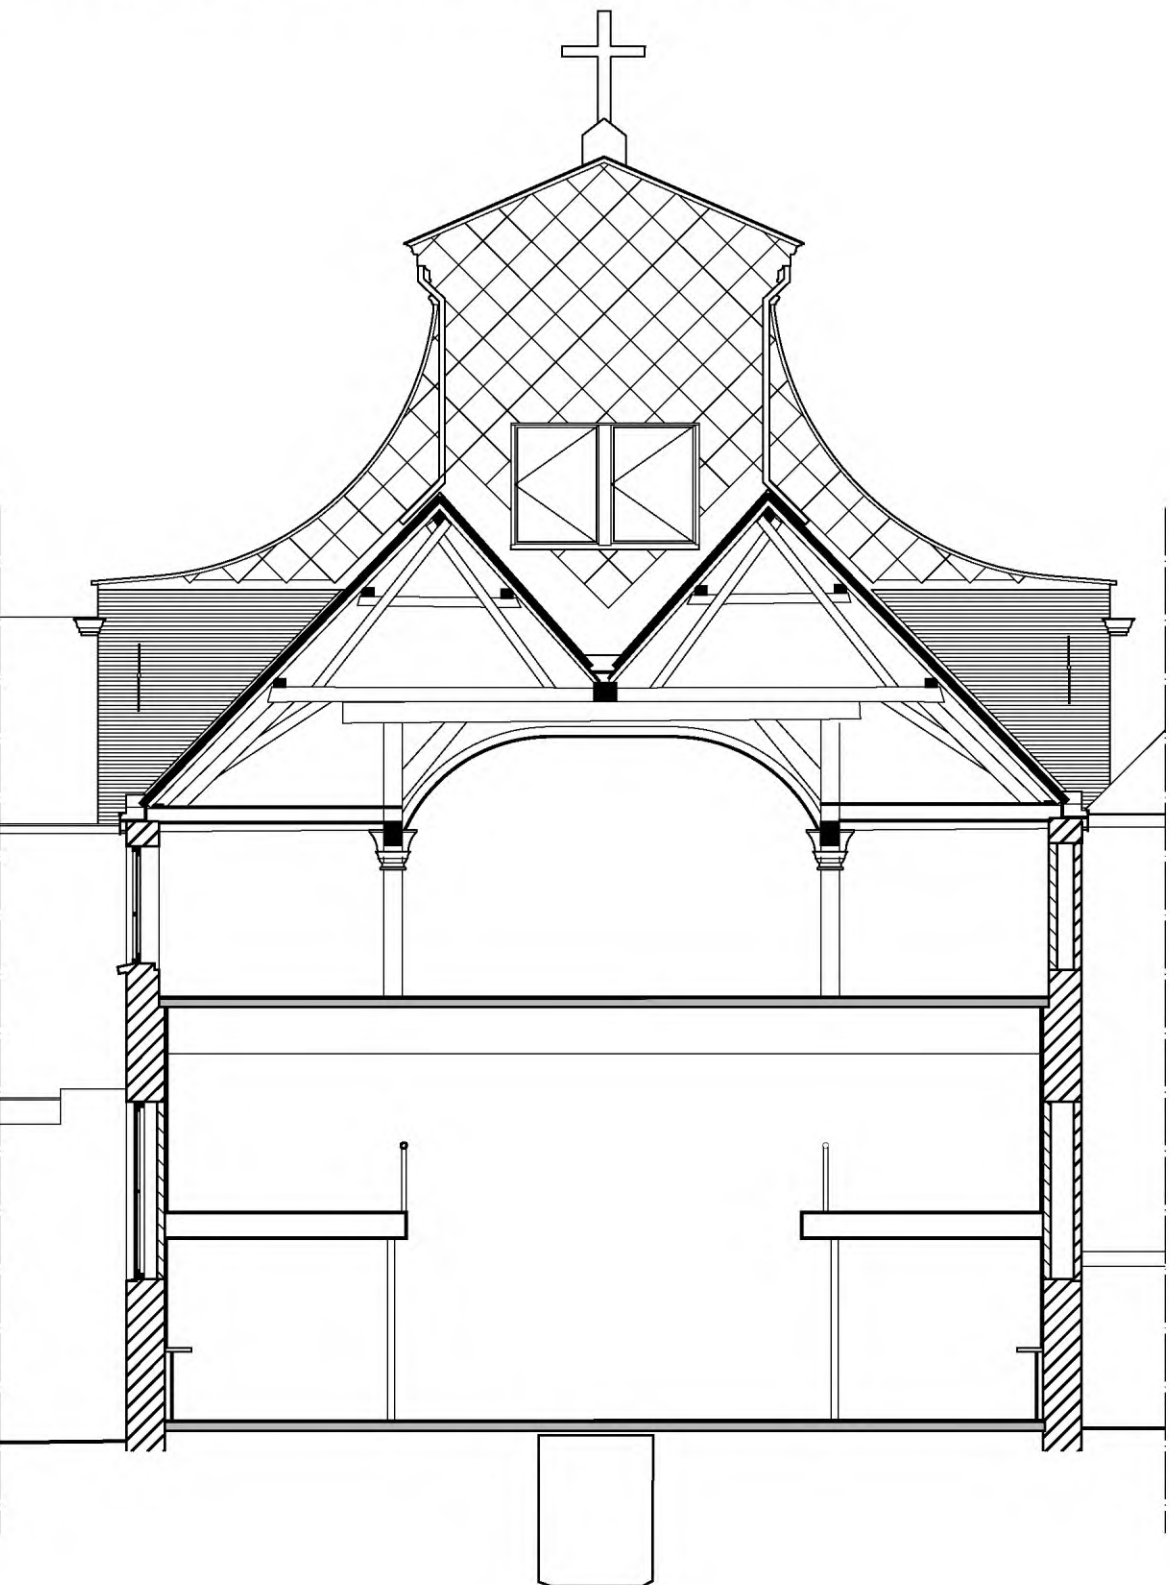
DWARSDOORSNEDE /  
ACHTERGEVEL HOOG GEDEELTE

- Achtergevel hoog deel, algemeen
- verweerd / uitgevallen voegwerk (100%)
  - beschadigde / loszittende baksteen (rekenen op 50 stuks, verspreid)
  - roestvorming ankers bij overgang op metselwerk
  - zinkwerk rond venster deels los

- Achtergevel hoog deel, algemeen
- vervangen verweerd / uitgevallen voegwerk (rekenen met 100% totaal oppervlak, niet aaneengesloten)
  - steens diep vervangen beschadigde / loszittende baksteen (rekenen op 50 stuks, verspreid)
  - ankers bij overgang op metselwerk halfsteens diep vrijleggen; corrosie verwijderen en corrosiewerend behandelen; inpakken met vetband voor zover in metselwerk; aanhalen metsel- en voegwerk
  - stopwerk vervangen, rekenen met 100%
  - compleet dekkend lakwerk op houten en metalen ondergrond uitvoeren
  - zinkwerk rond venster door middel van klampen pinnen

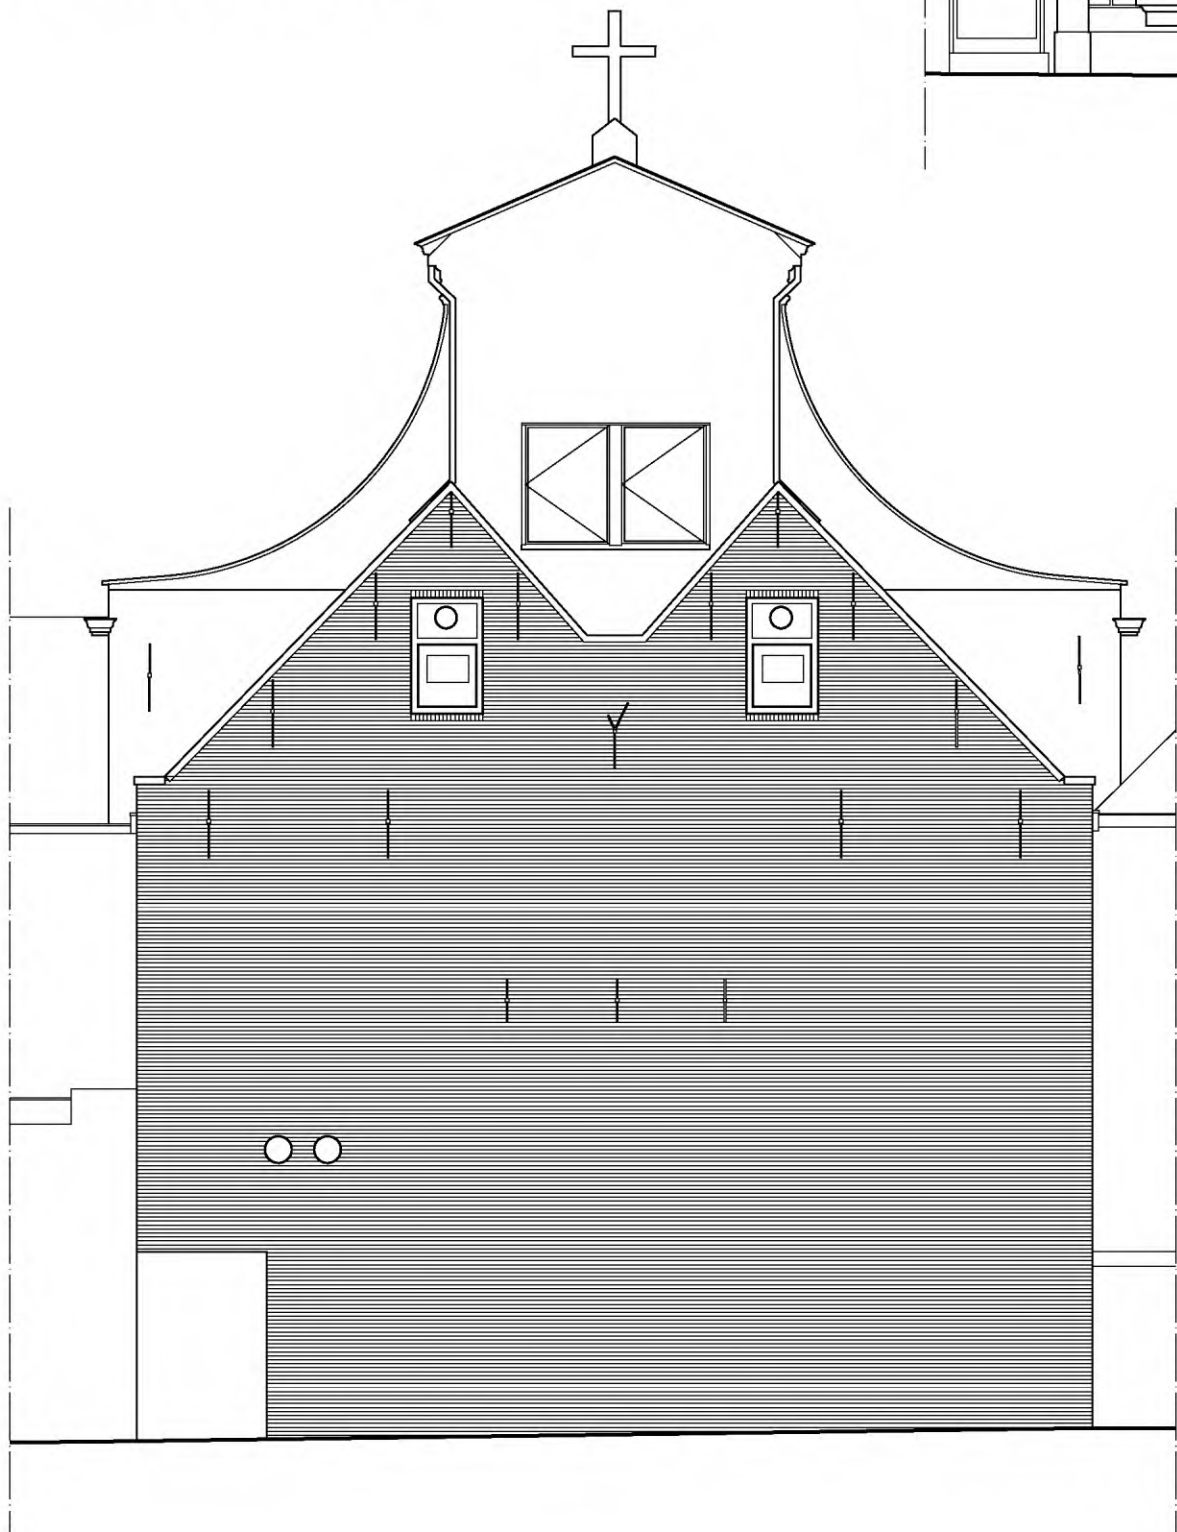
ACHTERGEVEL

- Kapconstructie, algemeen
- plaatselijk ingerot/de beschotdelen
  - als gevolg van te geringe ventilatie van de kapruimte is de binnenzijde van het dakbeschot van met name het noordelijk onderste deel van de hoge kap en beide lage kappen beschimmeld
  - oude aantasting door boktor in de hoge kap en beide lage kappen

- Kapconstructie, algemeen
- ingerotte beschotdelen vervangen door passtukken (stelpost voor herstel € 1.500)
  - ventilatie in de kappen realiseren door het aanbrengen van monnikskapjes in de nieuwe zinken dakbedekking; de gaten in het beschot afichten met muggengaas
  - door bokken aangetaste gedeelten openhalen; daar waar constructieve noodzaak bestaat een passtuk invoegen (stelpost voor herstel € 3.000)

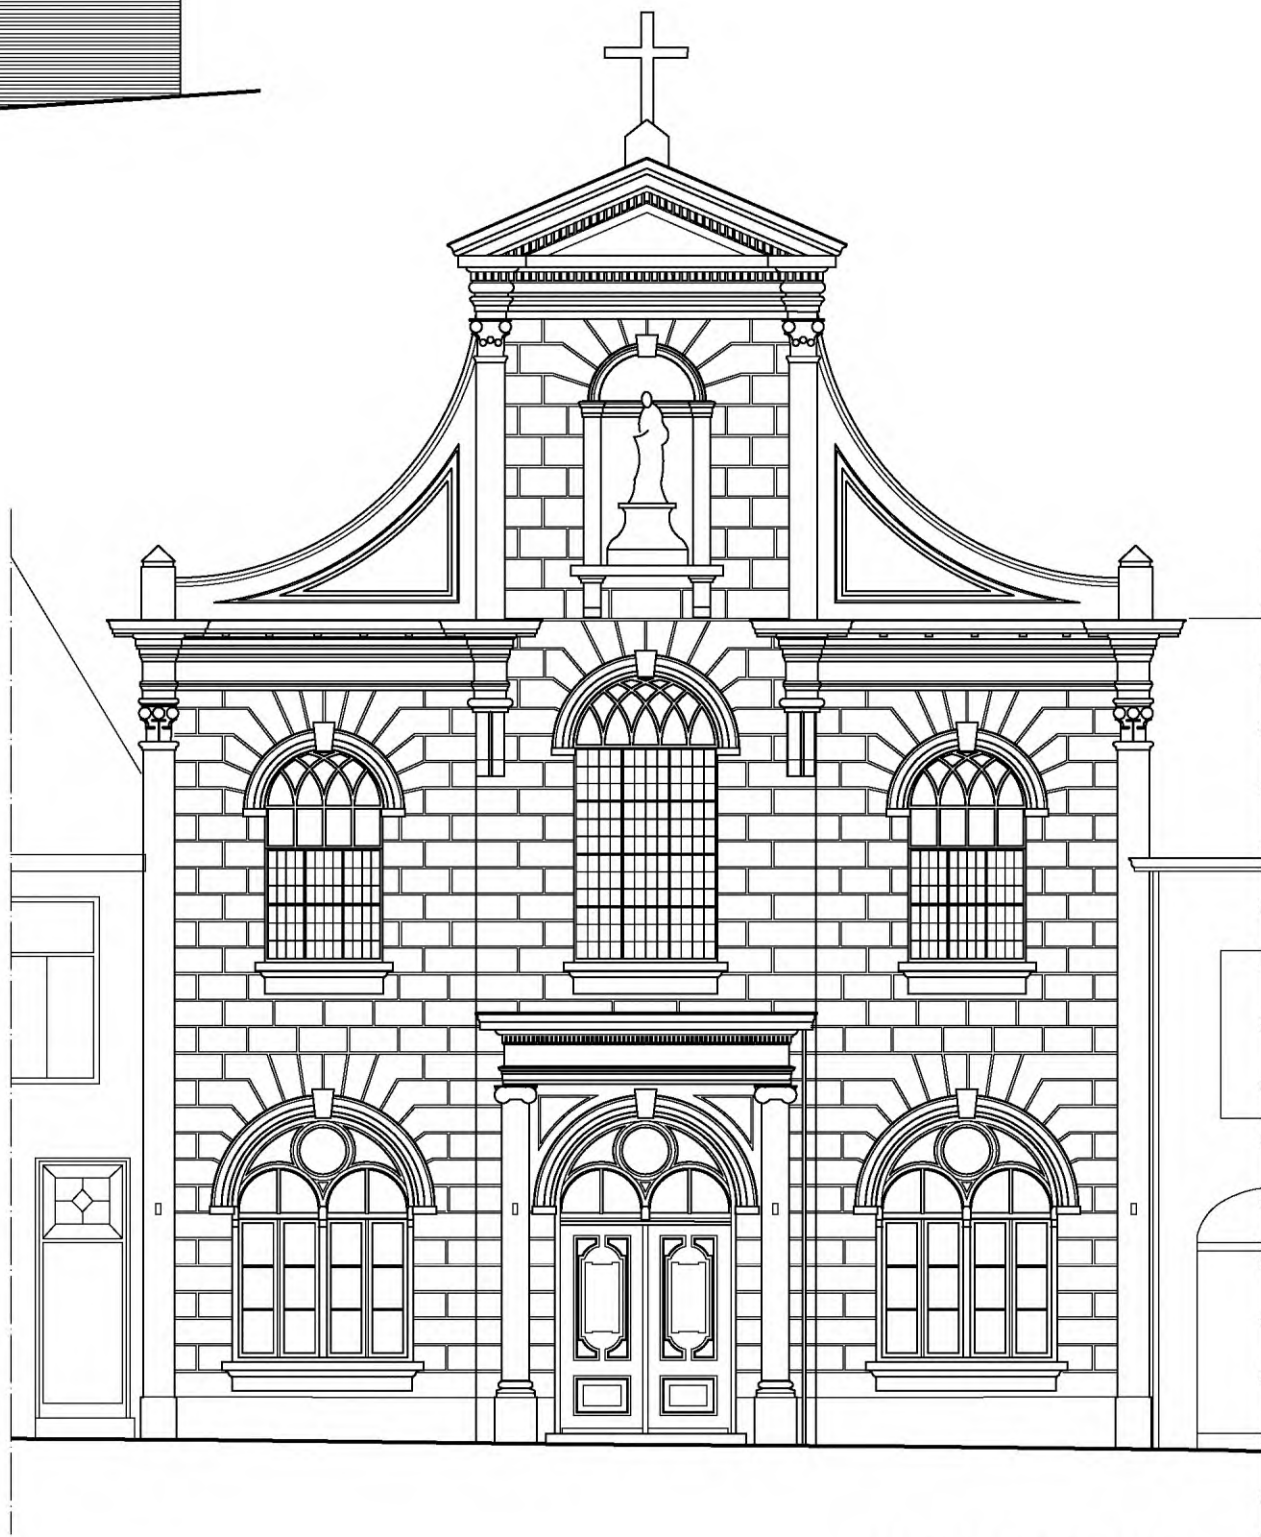
VOORGEVEL

- Voorgevel, algemeen
- dekkend lakwerk verkeert in matige staat

- Voorgevel, algemeen
- stopwerk vervangen, rekenen met 40%
  - compleet dekkend lakwerk op houten en metalen ondergrond uitvoeren
  - compleet sauswerk

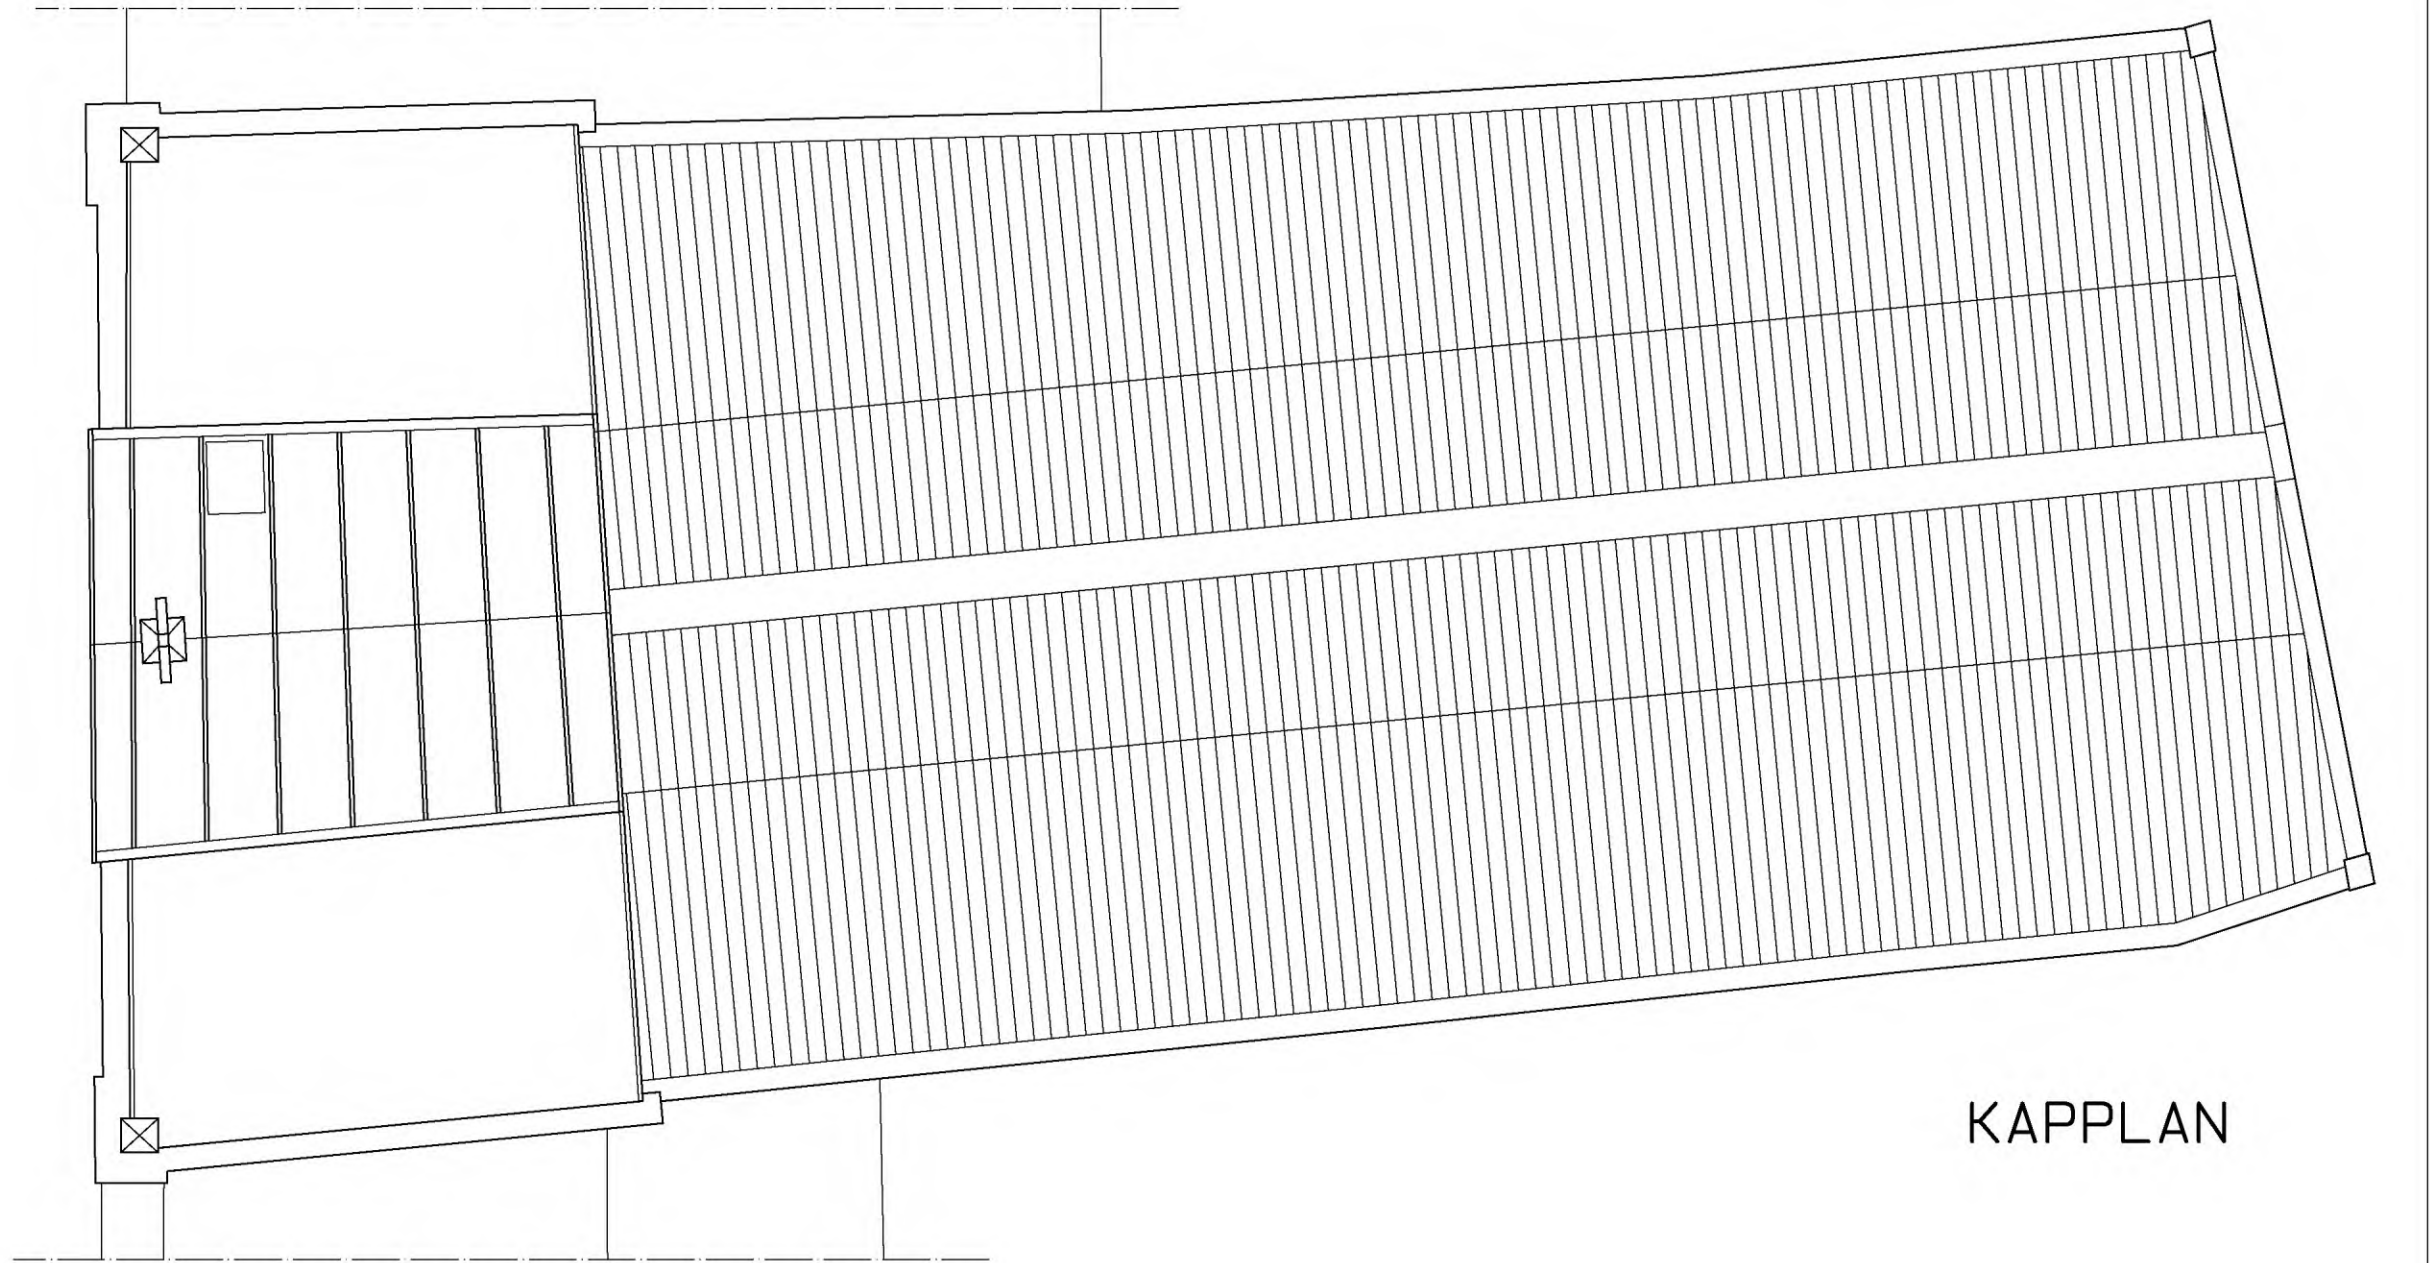
KAPPLAN

- gootbekleding lage daken uitgevoerd in EPDM (over de oude bekleding in zink); onvoldoende verlijmd waardoor losgekomen van het zink, plaatselijk bevindt zich water onder de EPDM; afschot is deels tegenstrooms; zakkoot tussen beide daken golft, waardoor veel water blijft staan
- De (rode) afwerk- en beschermingslaag van de tijdelijke metalen dakpanplaten en dito afdekking topgevels vertoont als gevolg van inwerking van UV verweing, claquele en komt los
