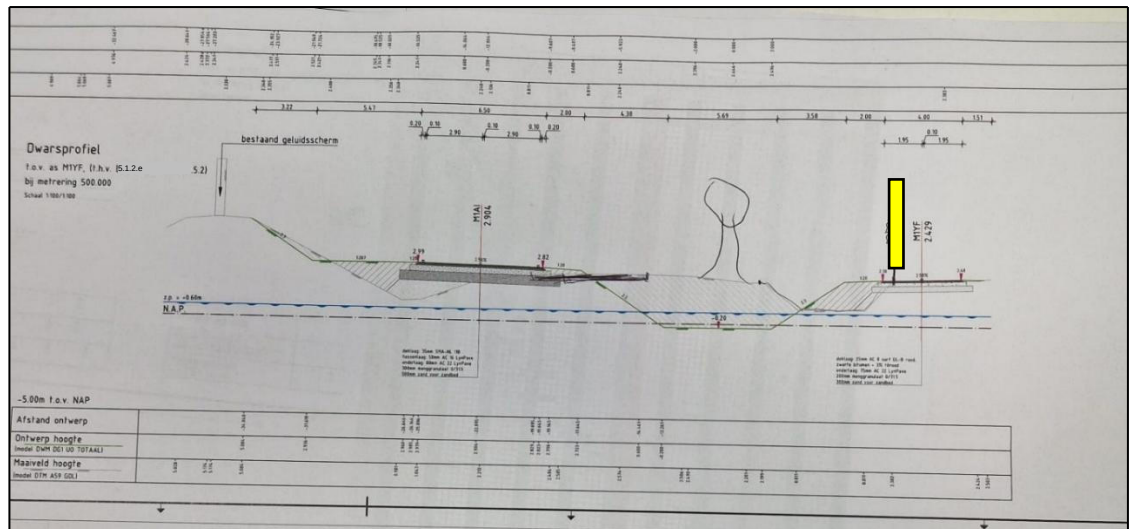
**Afbeelding 1** Oplossingsschets met kunstmatige voorziening tussen nieuw fietspad en watergang.

- *In de ruimte tussen het nieuwe fietspad en de watergang (afbeelding 1) zullen gedurende de actieve periode kunstmatige verplaatsbare voorzieningen (object van buizenframe met stuifdoek of gaas met een maaswijdte van maximaal 1,5cm) met een totale hoogte minimaal 3,5m en een 'kroonafstand' van max. 5-7m (afbeelding 2);*

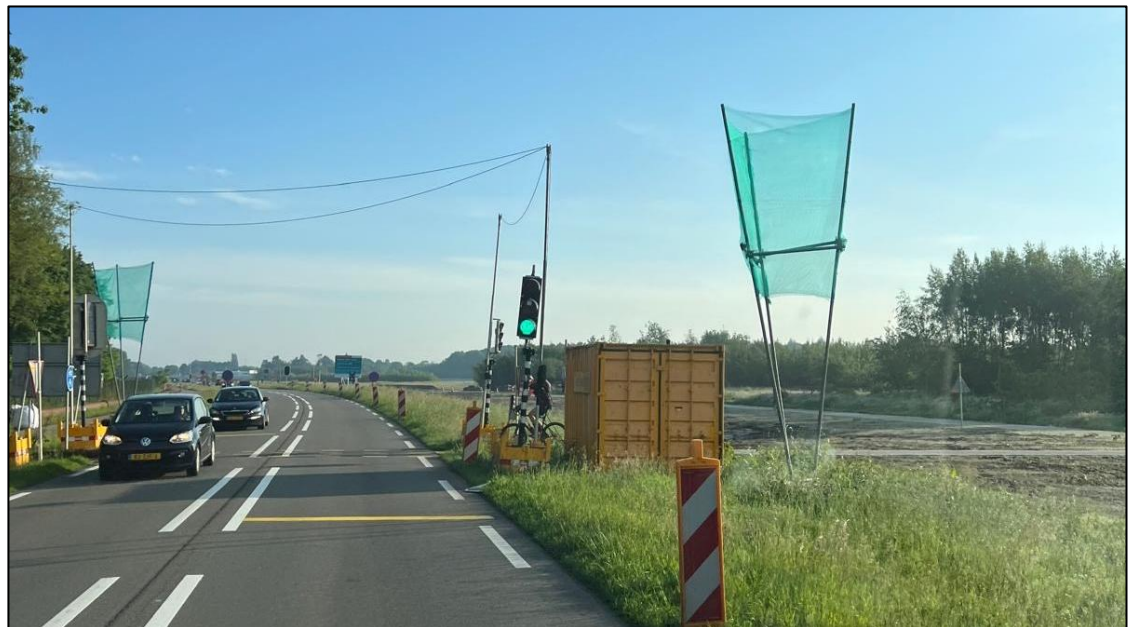
**Afbeelding 2** Voorbeeld kunstmatige vleermuisvoorziening (globale dimensionering: minimale doorsnede van 2 meter, minimale hoogte 3,5 meter).

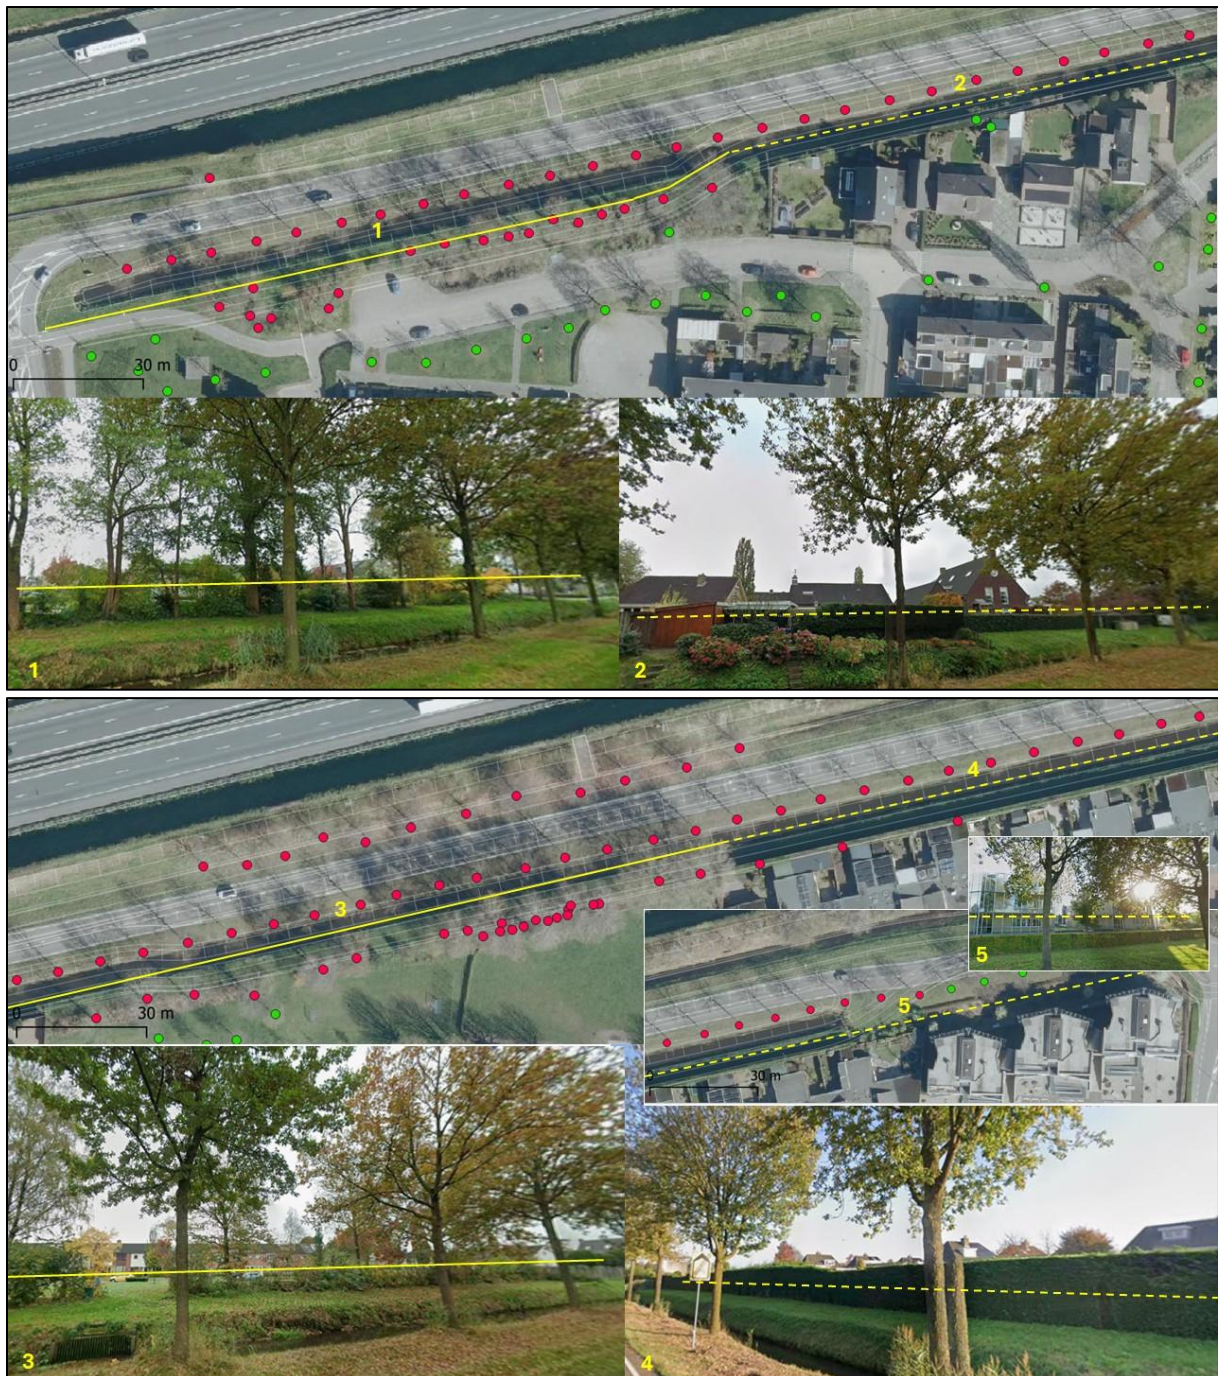
**Afbeelding 3** Landschappelijk analyse locaties te treffen maatregel Spoorlaan.

- *Op het traject Spoorlaan zullen op die delen waar significante ‘gaten’ vallen in de boomstructuren kunstmatige voorzieningen worden geplaatst. Zoals in onderstaande afbeeldingen te zien zijn er tussen de kruising Kastanjelaan-West en de Stationstraat twee trajecten (1 + 3) waar door de kapwerkzaamheden in de tijdelijke situatie geen geleiding aanwezig is. Op de overige trajecten (2, 4 en 5) is er geleiding in de vorm van hoge heggen, (donkere) achtertuinen en bebouwing waar gewone dwergvleermuizen zich op kunnen oriënteren.*

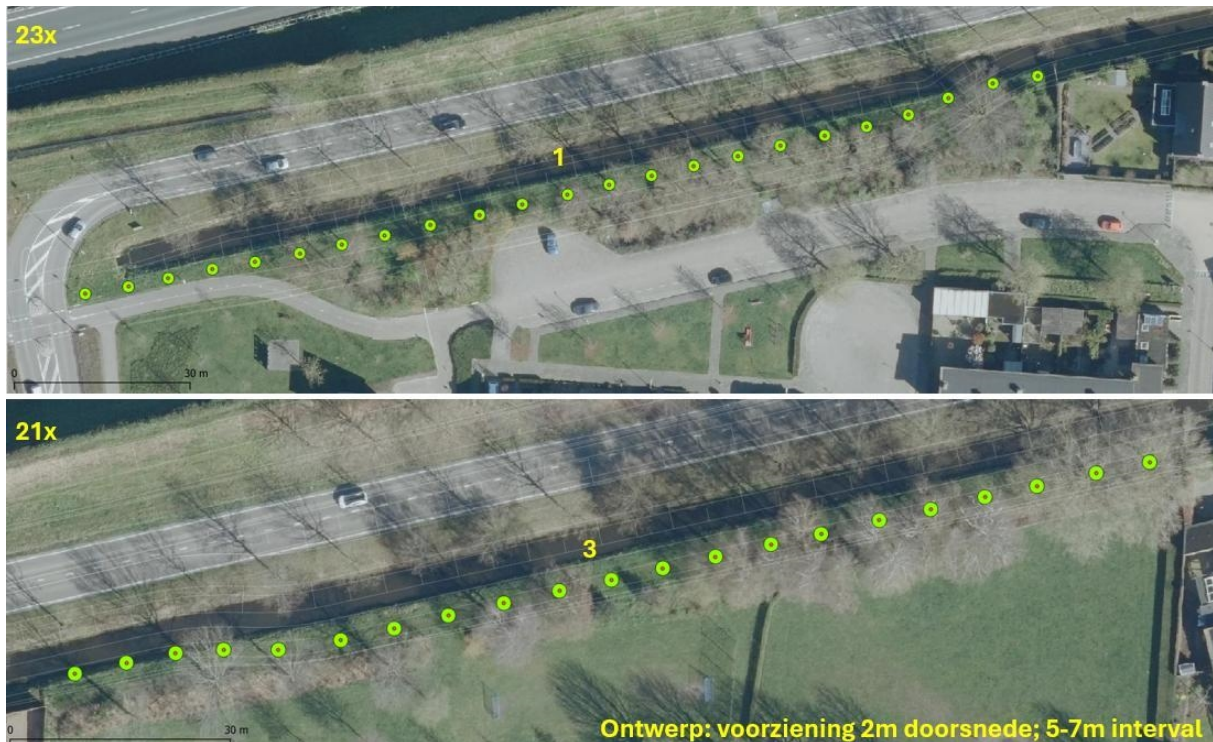
**Afbeelding 4** Locaties kunstmatige vleermuisvoorzieningen trajectdeel 1 en 3 Spoorlaan.

- Alleen op de deeltrajecten 1 en 3 zullen kunstmatige voorzieningen worden geplaatst. In onderstaande afbeelding zijn de locaties van de voorzieningen aangegeven op basis van de dimensies (2 meter doorsnede) en een interval van 5-7 meter (afstand randen 'boomkroon').

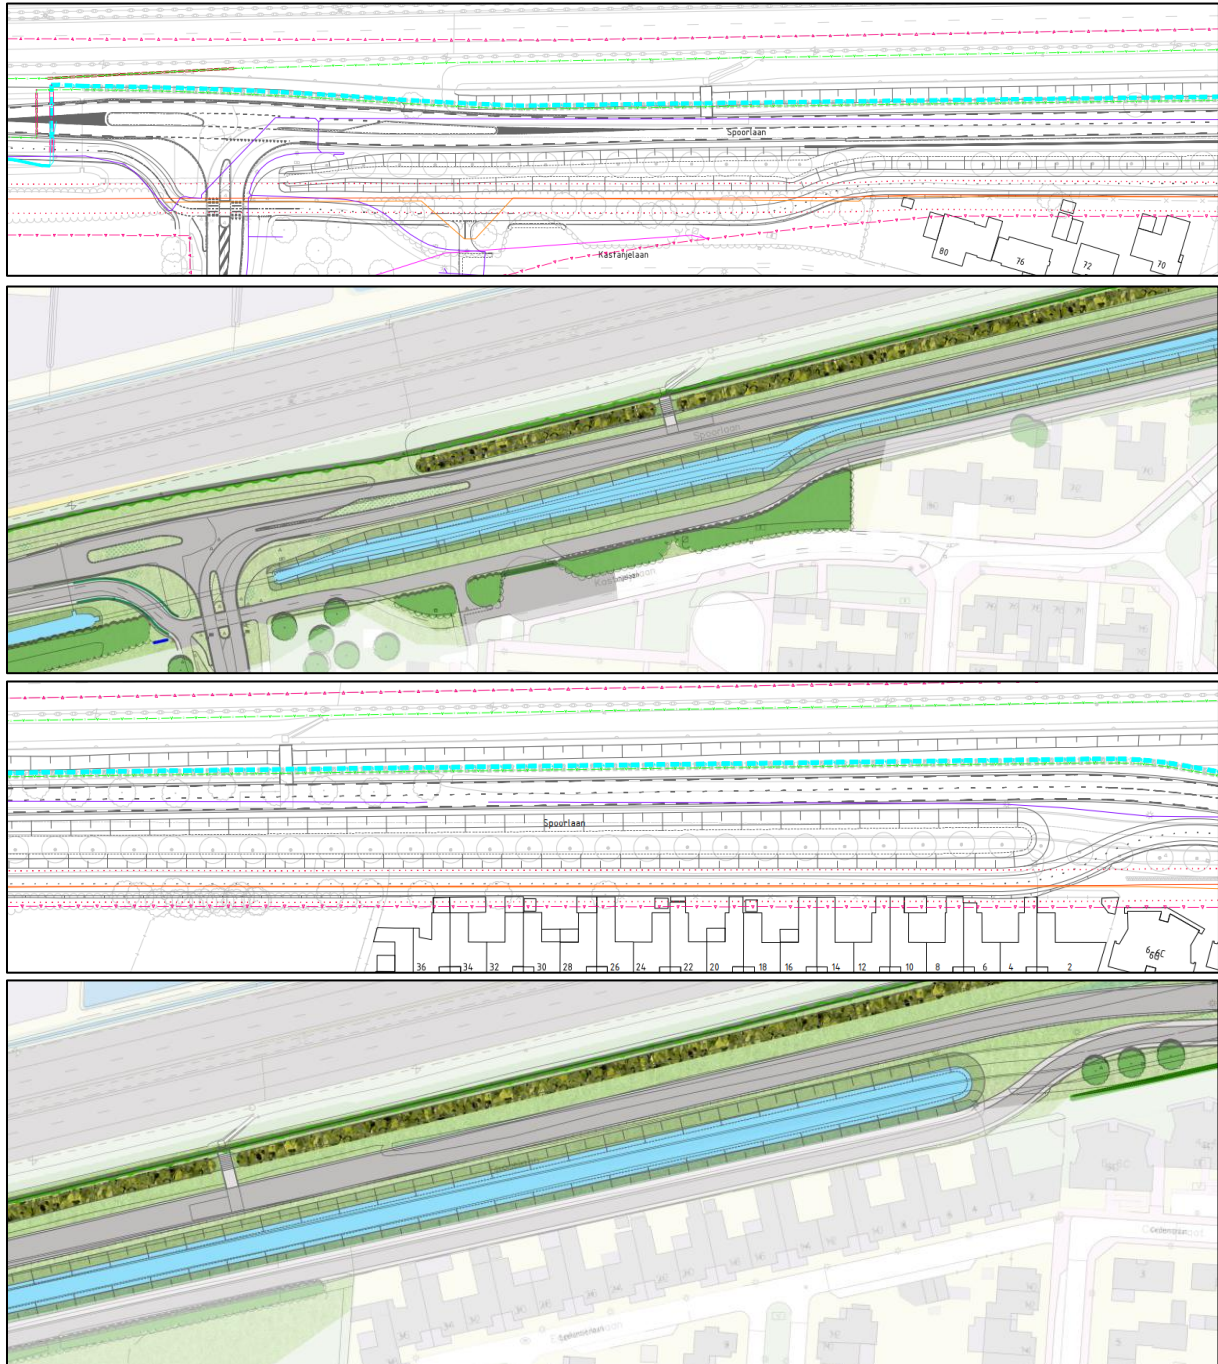
**Afbeelding 5** Voorbeeld complexiteit ruimtebeslag i.r.t. boven- en ondergrondse infra t.p.v. de Spoorlaan.

*In onderstaande afbeelding is van zuid naar noord de ligging te zien van:*

- *het nieuw te realiseren fietspad*
- *de hogedruk gasleiding Gasunie*
- *de watergang t.b.v. wateropgave Waterschap*
- *de opgeschoven Spoorlaan*
- *NUTS voorzieningen met middenspanning van Enexis*

- *het ingekorte talud / damwand (gedeeltelijk) + geluidscherm*

*Hieruit is duidelijk te zien dat er in de eindsituatie op de plek van de bestaande vliegroute (lees: boomlocaties) geen mogelijkheden om bomen terug te planten. Enerzijds doordat conflicteert met de eisen van de Gasunie (vanuit veiligheid geen bomen binnen de invloedssfeer van een leidingstroom) en anderzijds de wateropgave van het Waterschap waardoor geen mogelijkheid om bomen in of langs de watergang aan te planten. Vervolgens is de ruimte opgesoupeerd door de weg en is de enige optie om het resterende talud, zoals opgenomen in de aanvraag, in te richten met hogere struikvormers. Derhalve is laatstgenoemde in deze situatie het enige mogelijke scenario en daarmee de best passend optie.*

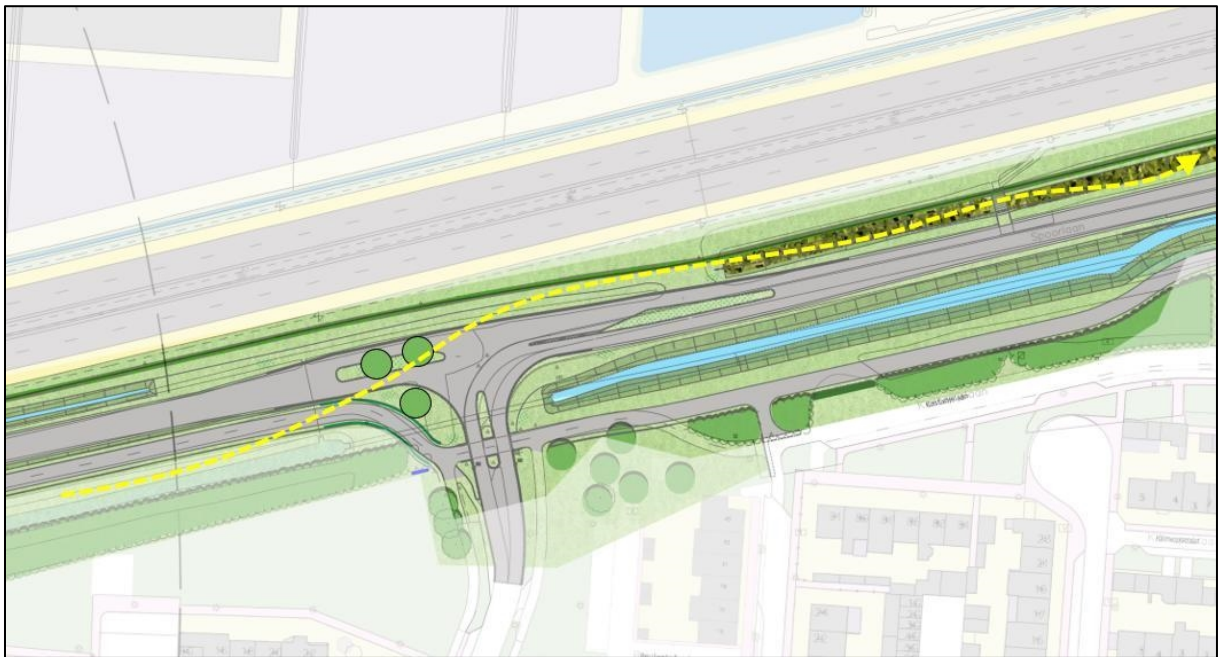
**Afbeelding 6** Extra boomaanplant ter plaatse van kruising Kastanjelaan-West/ Spoorlaan t.b.v. veilige oversteek richting zijde geluidscherm.

*Vleermuizen steken nu vanaf de spoordijk de kruising Kastanjelaan-West over de Spoorlaan in. In de eindsituatie zal op de kruising worden voorzien in extra functionele boomaanplant (met functionele dimensionering zoals genoemd in het kennisdocument van BIJ12) om de oversteek richting geluidscherm te kunnen maken en daar hun weg veilig te vervolgen via het nieuw in te richten talud.*
